# Brandulykken på Ny Lillebæltsbro

Niels Bitsch, Projektchef i COWI

# Ny Lillebæltsbro

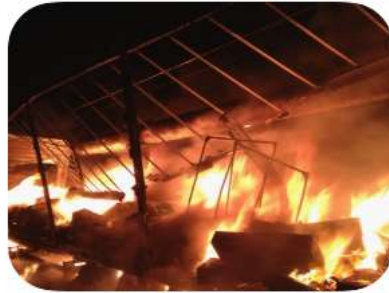
Bæretov i baggrunden

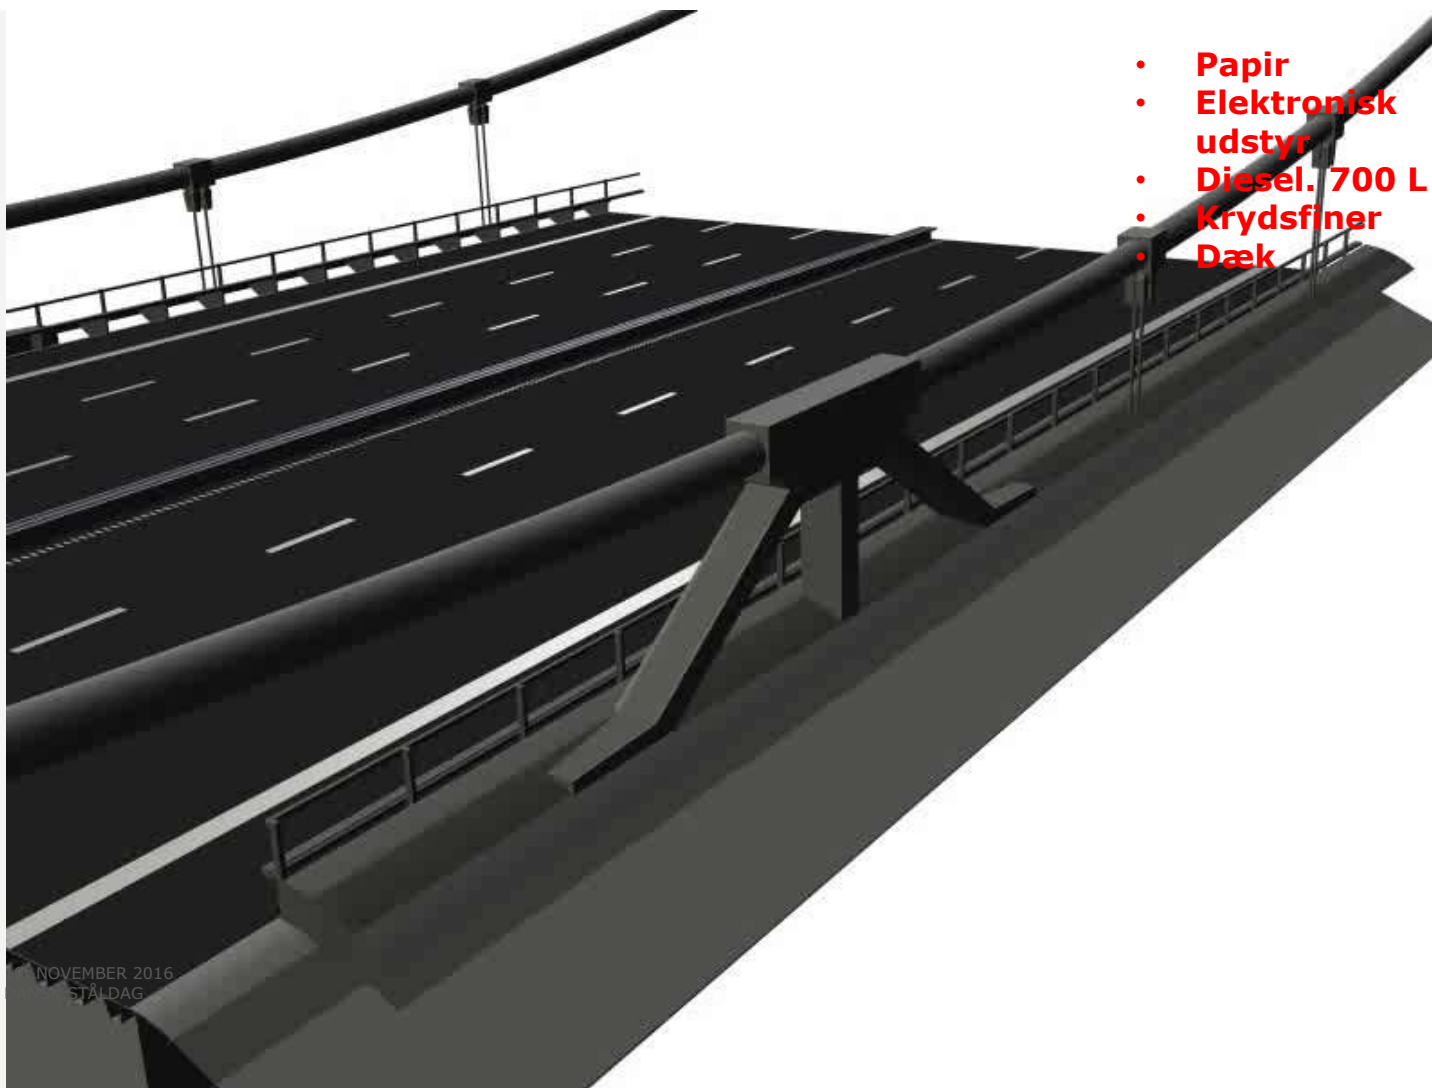
- **Papir**
- **Elektronisk udstyr**
- **Diesel. 700 L**
- **Krydsfiner**
- **Dæk**

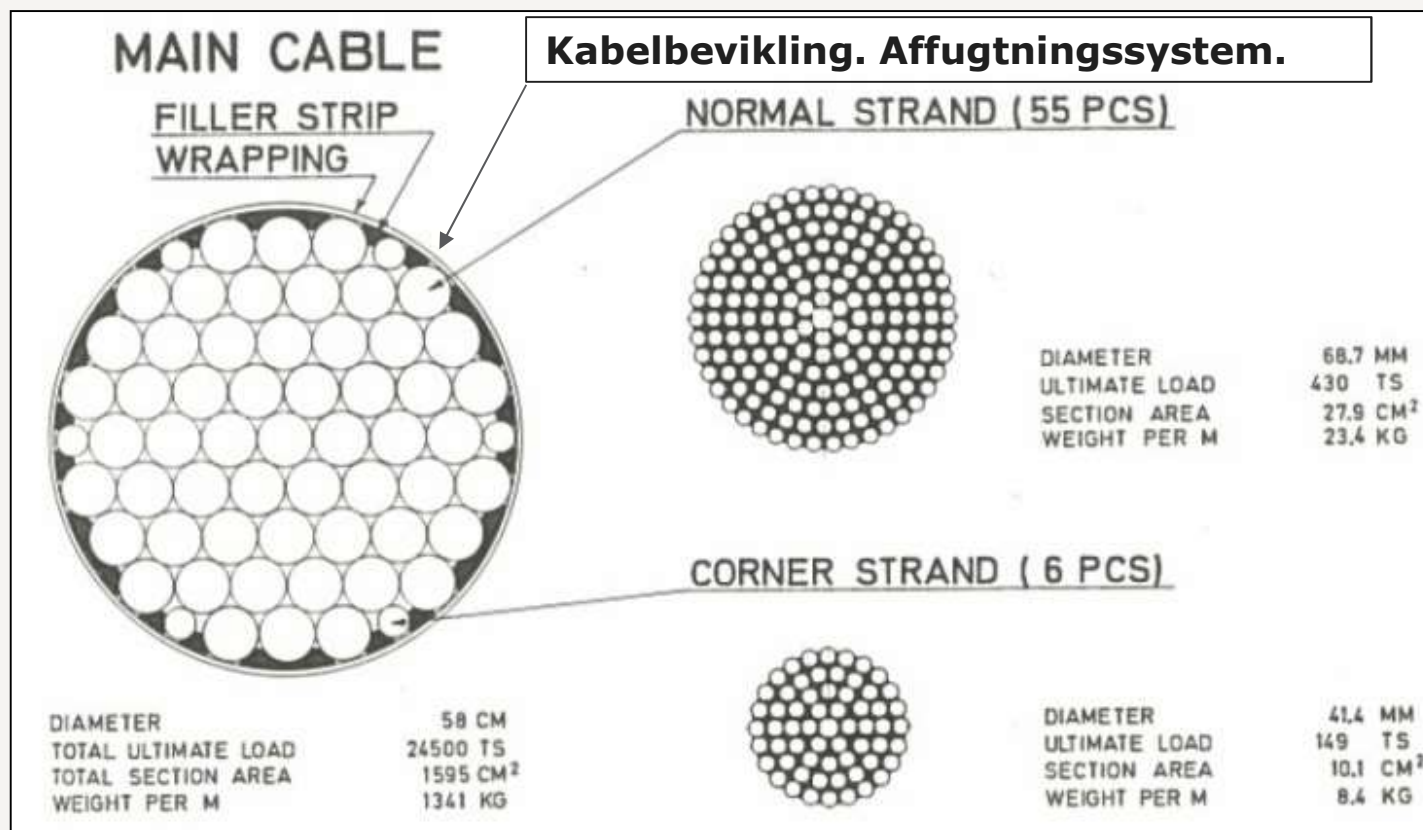
- > 55 kabler Ø 68,7 mm
- > 6 hjørne kabler Ø 41,4 mm
- > Nylon fyld-lister
- > Beviklingstråd Ø 3,8 mm
- > Ydre diameter 580 mm
- > Ca. 1,500 m hver

**Ydre kabler – 31% af det totale tværsnitsareal**  
**Yderste wirer i yderste kabler – 9% af det totale tværsnitsareal**

- Hovedkablets temperatur blev målt til at være under 500°C
- Højstyrkestålkabler (Deformationshærdede) begynder at miste styrke ved temperaturer omkring 500°C

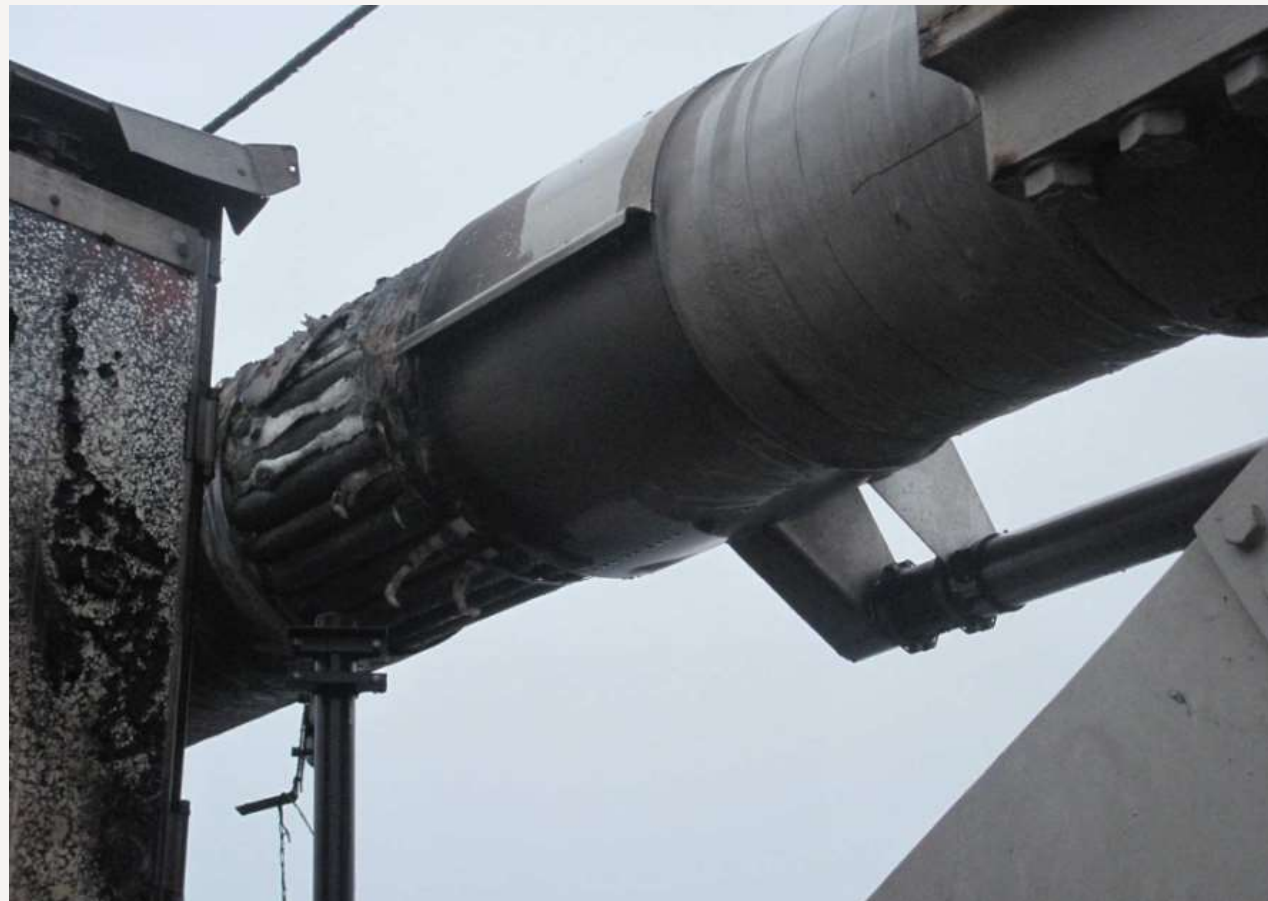
Bagsiden af lastbilen

**BRAND**

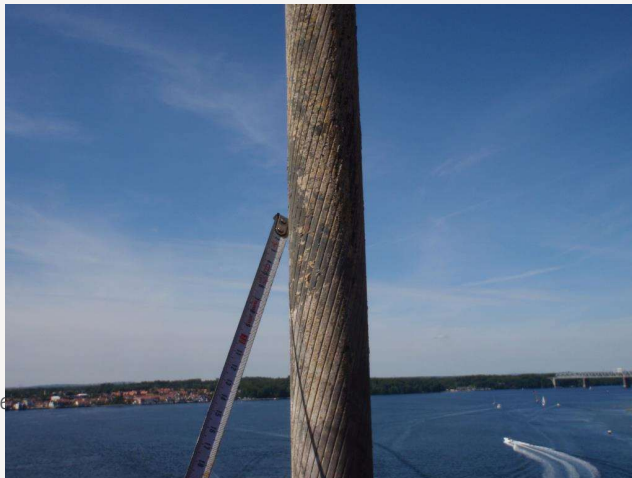
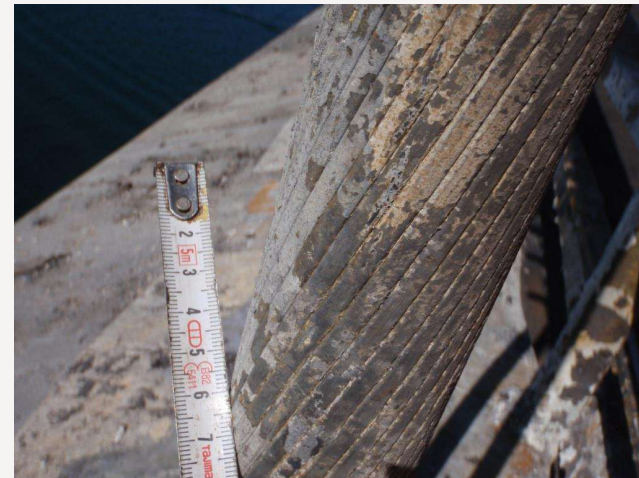
### Måling af zink belægningstykkelse på kabler

**Hovedkabel**

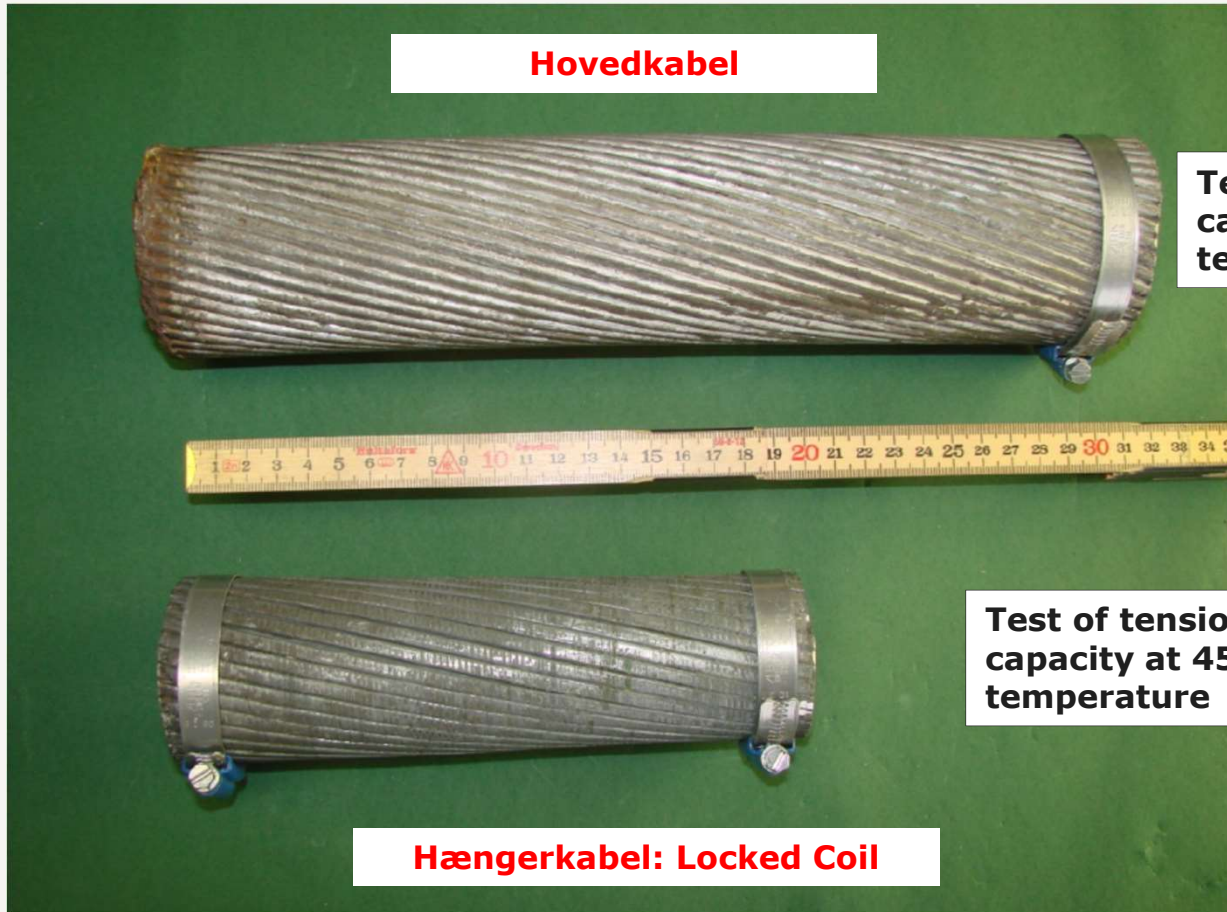
**Test of tension capacity at 400°C temperature**

**Test of tension capacity at 450°C temperature**

- > Der var ikke tegn på, at hovedkablerne havde været opvarmet til en temperatur over zinks smeltepunkt på 419°C.
- > Varmepåvirkning af kablerne til 400°C i en time gav ingen nedsættelse af kabeltrådens flydespænding ( $R_{p02}$ ), men gav en 8% nedsættelse af trækstyrken
- > Hængekablerne har sandsynligvis været opvarmet til over 419°C. Flydespændingen reduceret med 8% og trækspændingen reduceret med 15%

**Hovedkablets kapacitet blev derfor anset for at være intakt, men det brandpåvirkede hængerkabel måtte udskiftes**

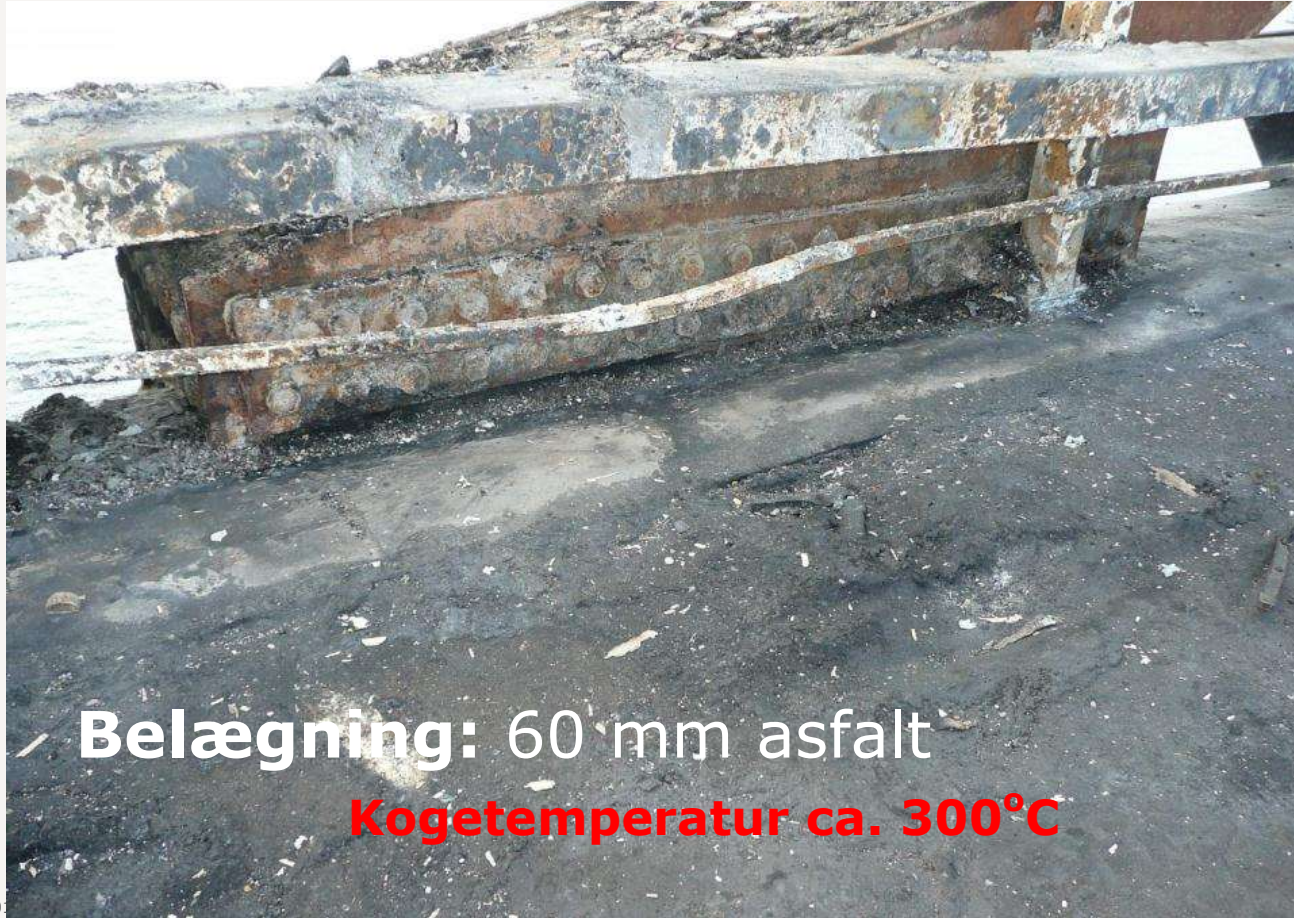
Kørebane

Belægning: 60 mm asfalt

Kogetemperatur ca. 300°C

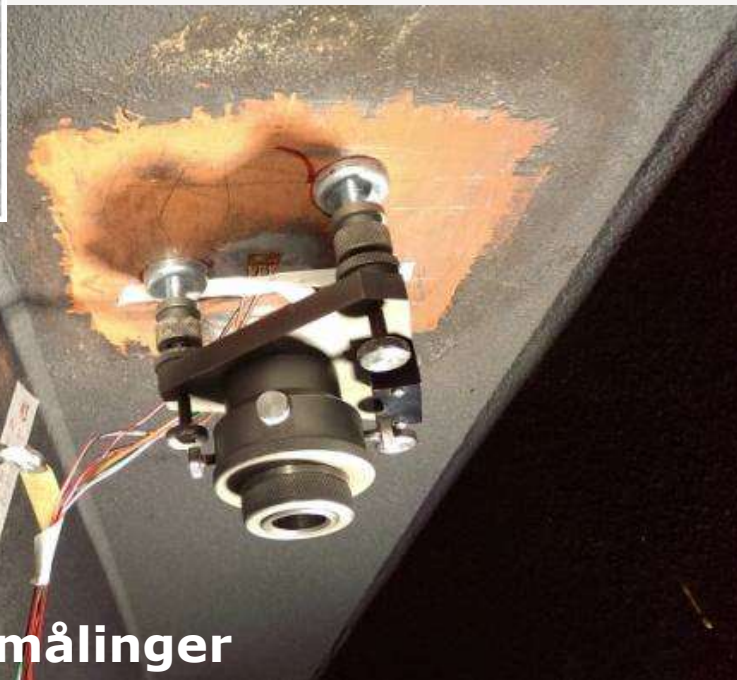
Egenspændingsmålinger

- Hole-Drilling-Strain-Gauge-Metode
- Suppleret med en "Dummy" strain gauge
- 11 + 6 lokaliteter

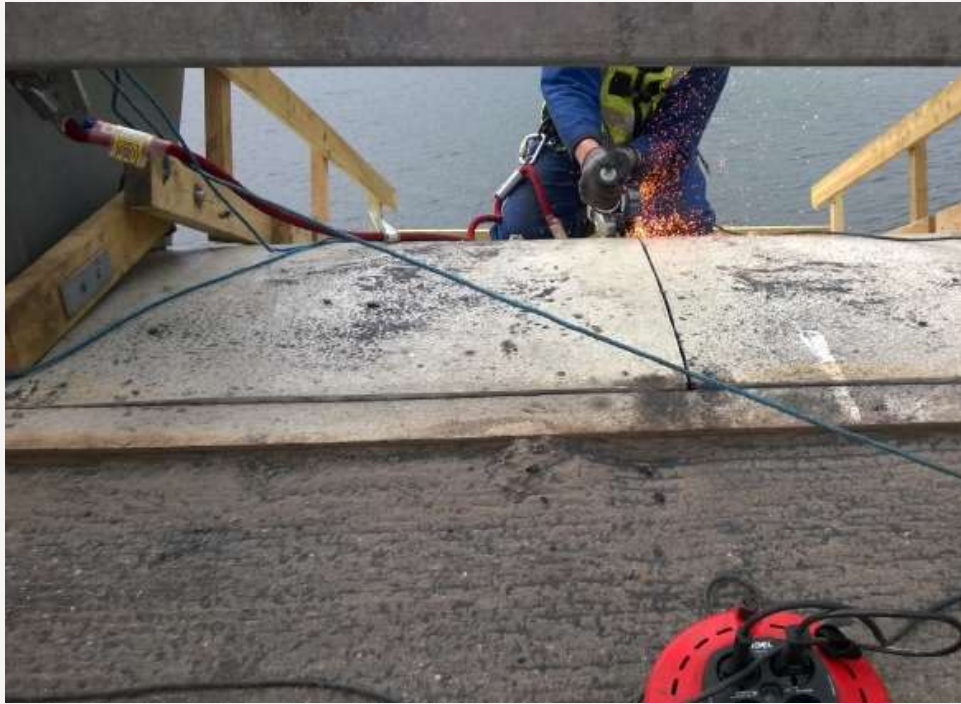
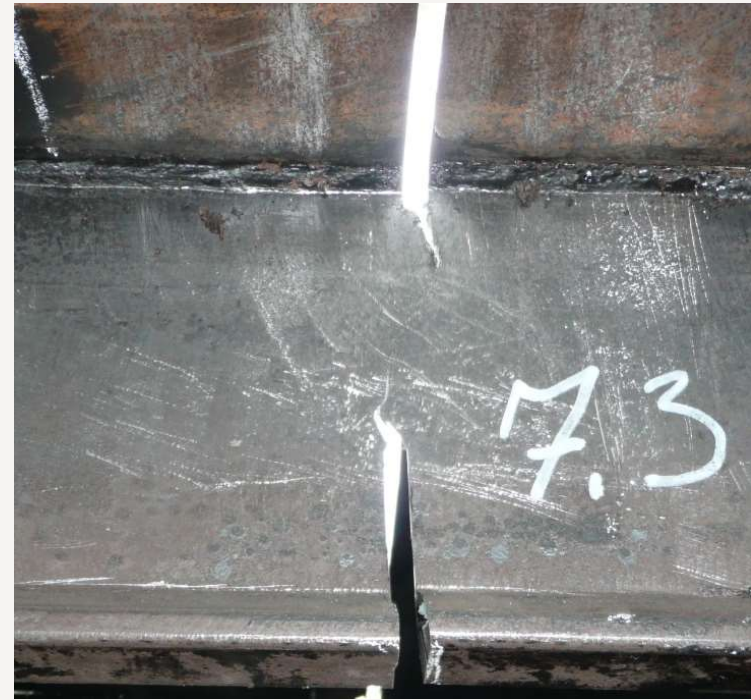
## Udløsning af høje trækspændinger ved T- skæring

**Effekt af T-skæring (Ca. 70% spændingsreduktion)  
Understøttet af spændingsmålinger  
Acceptabelt spændingsniveau opnået**
