SPECIELLE UDFORDRINGER OG ERFARINGER MED STÅL

DANSK
STÅLDAG
2024

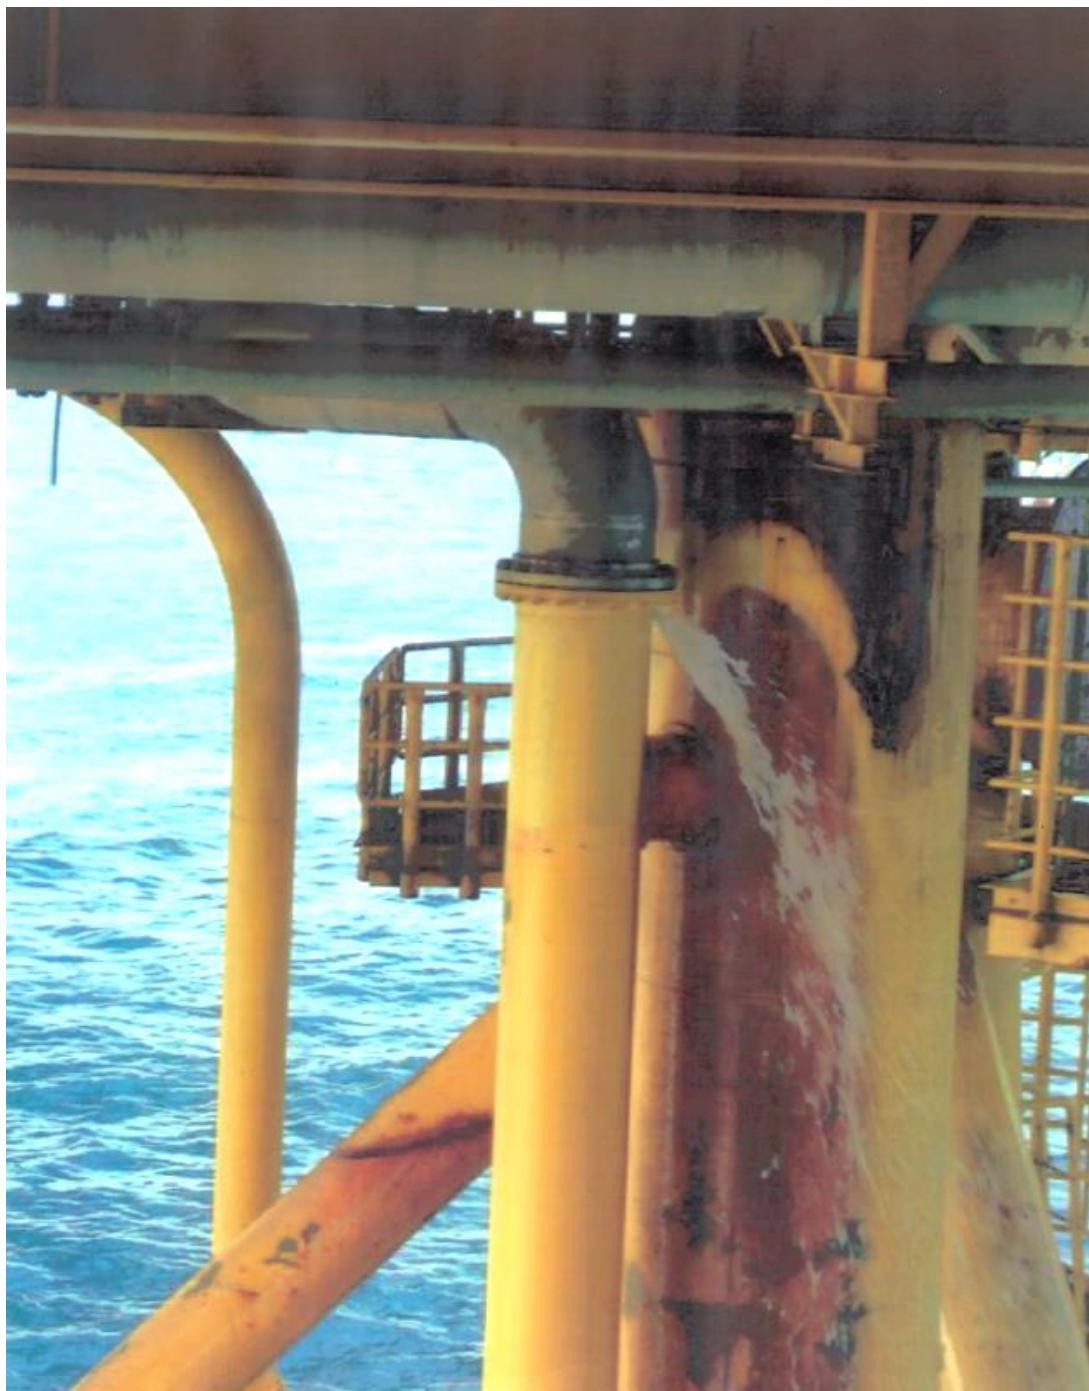
Galvanisk korrosion

Overbordledning for
havvand på
olieplatform.
254 SMO bøjning
(rustfrit stål) koblet
til ulegeret stålrør

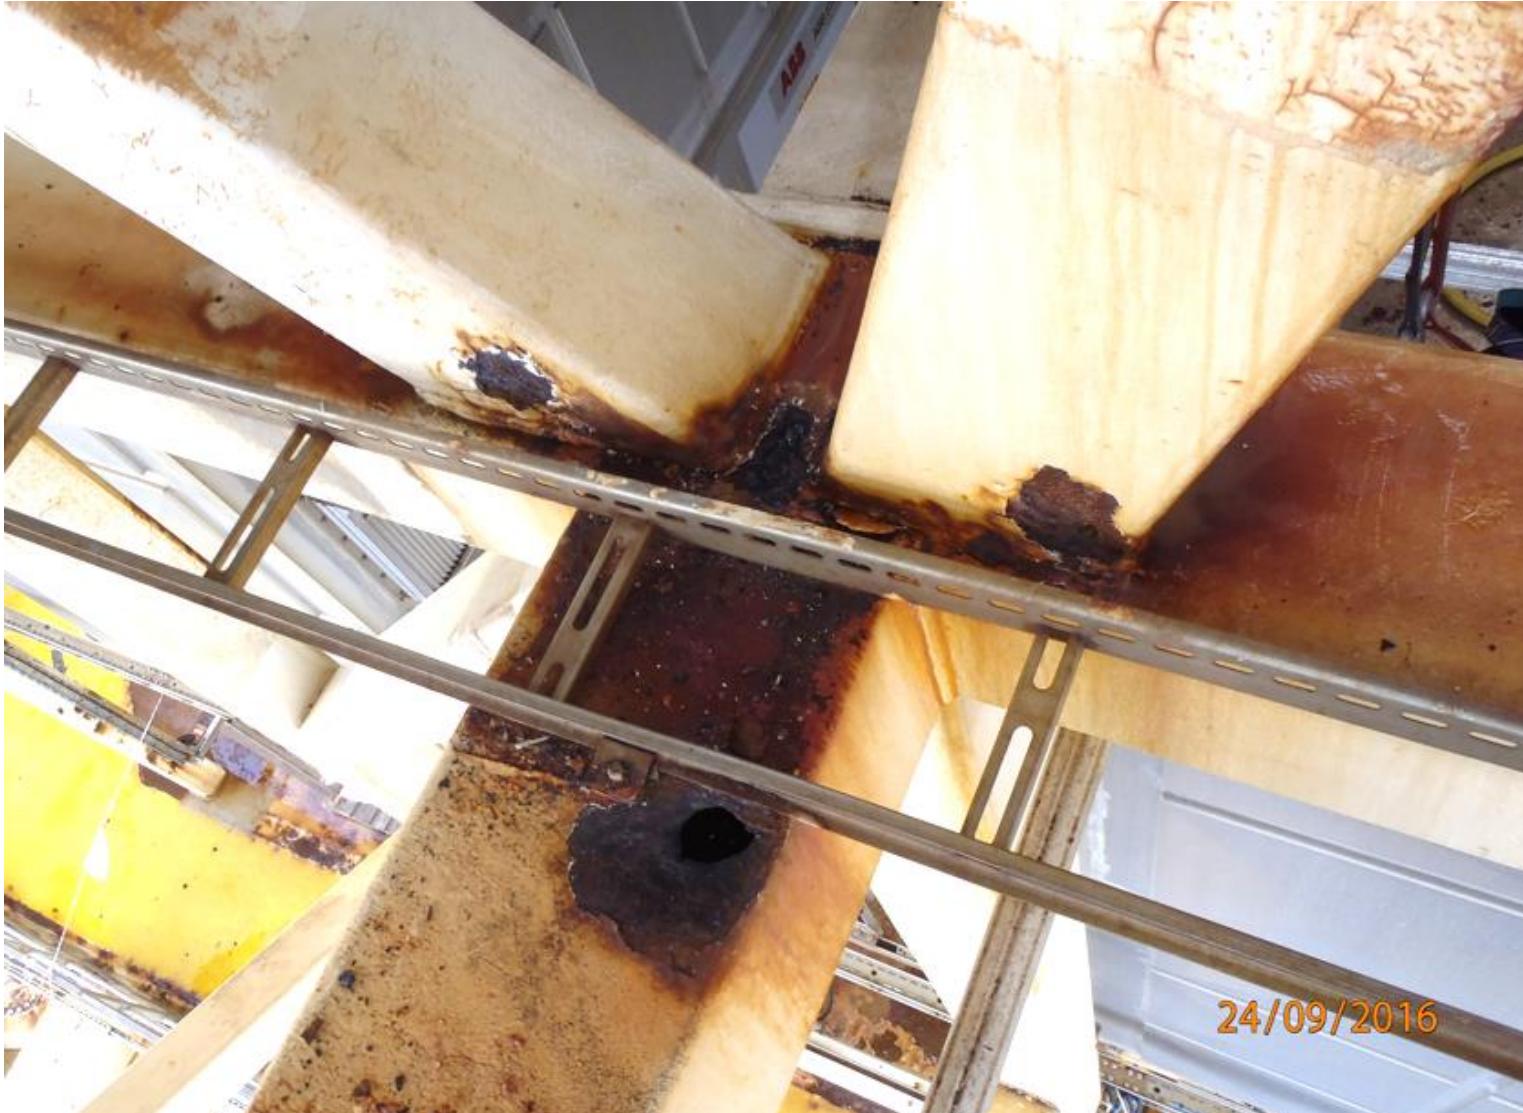
Galvanisk korrosion

Rustfri kabelbakke – ligger an imod malet ulegeret stål. Skader i maling ved bolte – spalter mellem rustfrit stål og ulegeret stål.

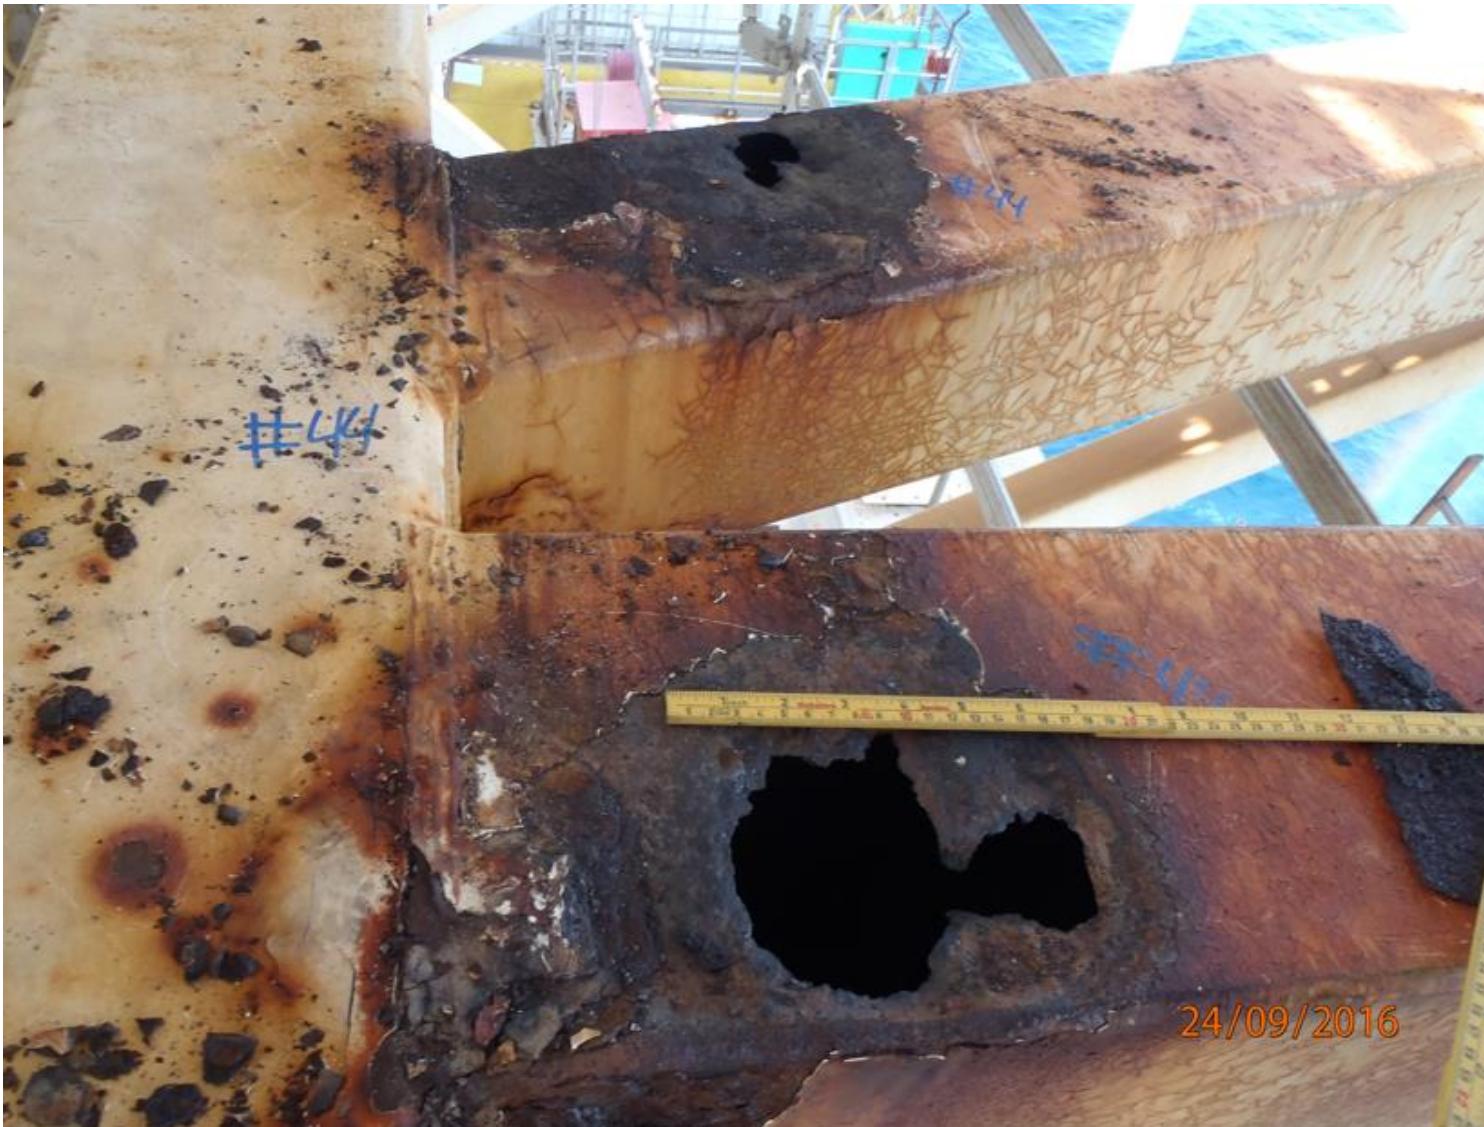
Galvanisk korrosion

Rustfri kabelbakke – ligger an imod malet ulegeret stål. Skader i maling ved bolte – spalter mellem rustfrit stål og ulegeret stål.

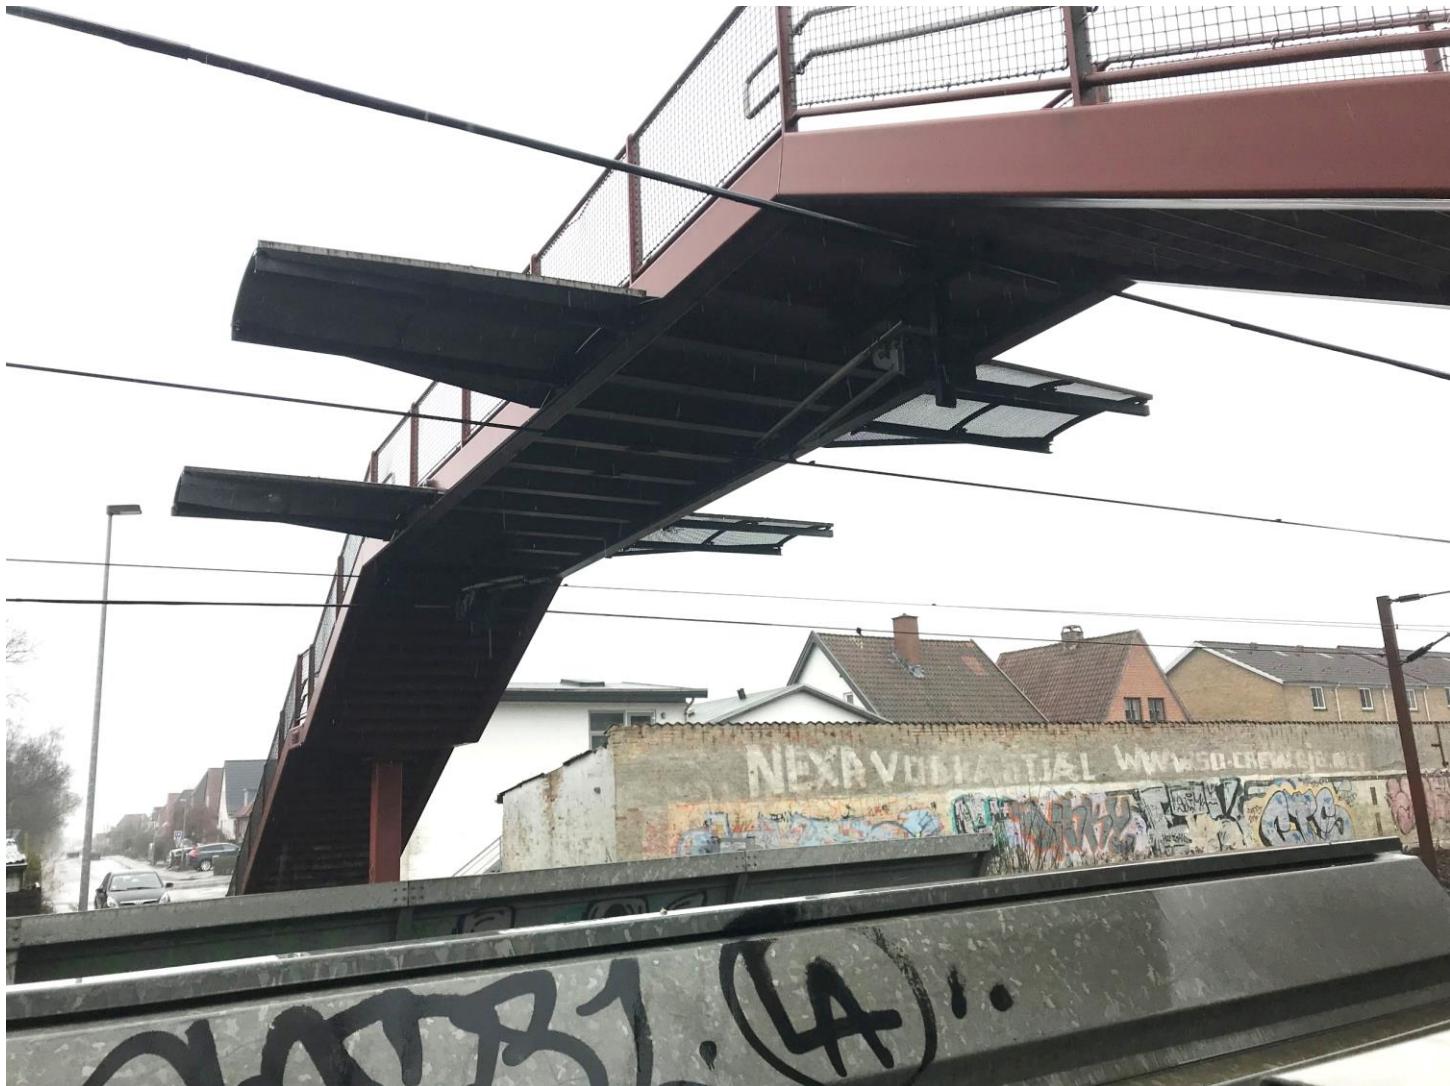
**BRO OVER JERNBANE – VEDLIGEHOLD NØDVENDIGT GENTAGNE
GANGE – EL-LEDNINGER I VEJEN HVER GANG (NATARBEJDE –
AFLYSTE TOG).**

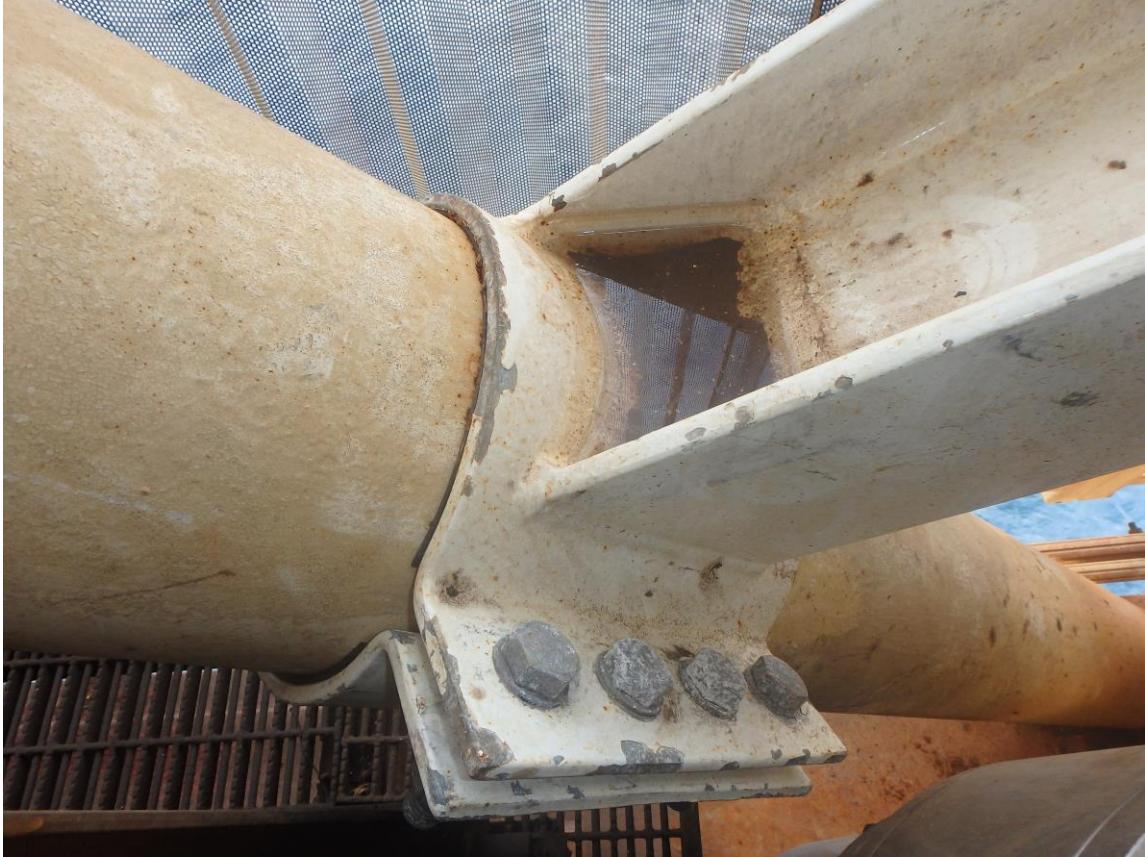
Så galt kan det vel heller ikke være ??

Jo – det kan !! 😊

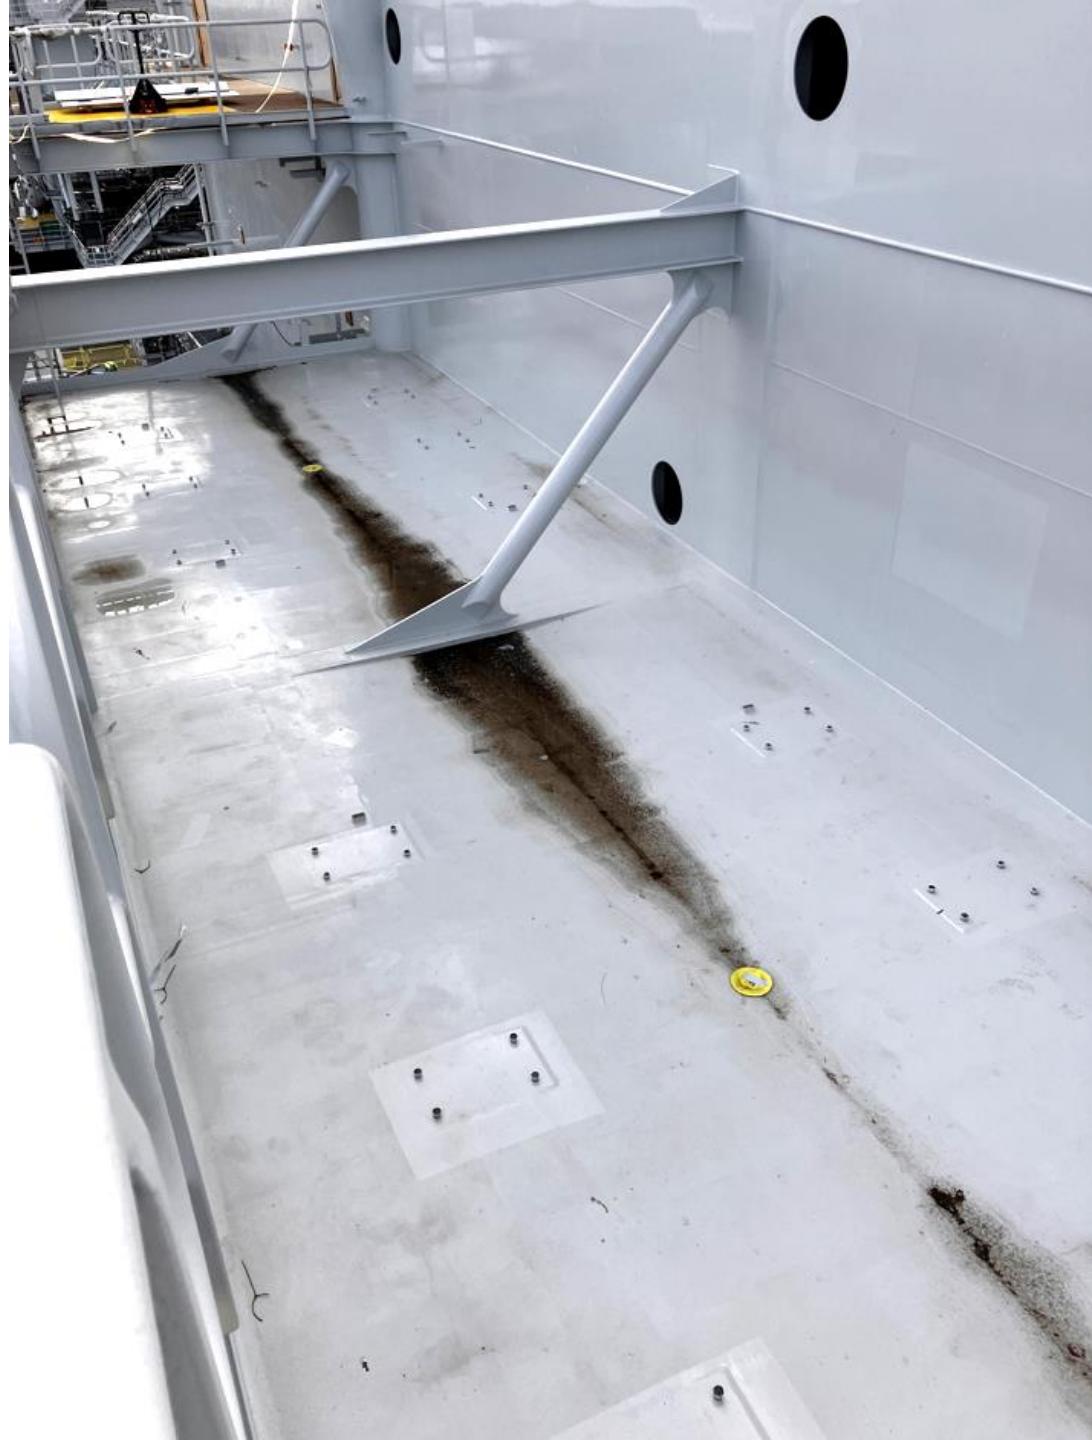
Vandansamlinger på helt nyt
dæk på transformerstation –
afløb placeret for højt ☹

Kan malingssystem holde ??
(ikke beregnet til
kontinuerlig vandpåvirkning)

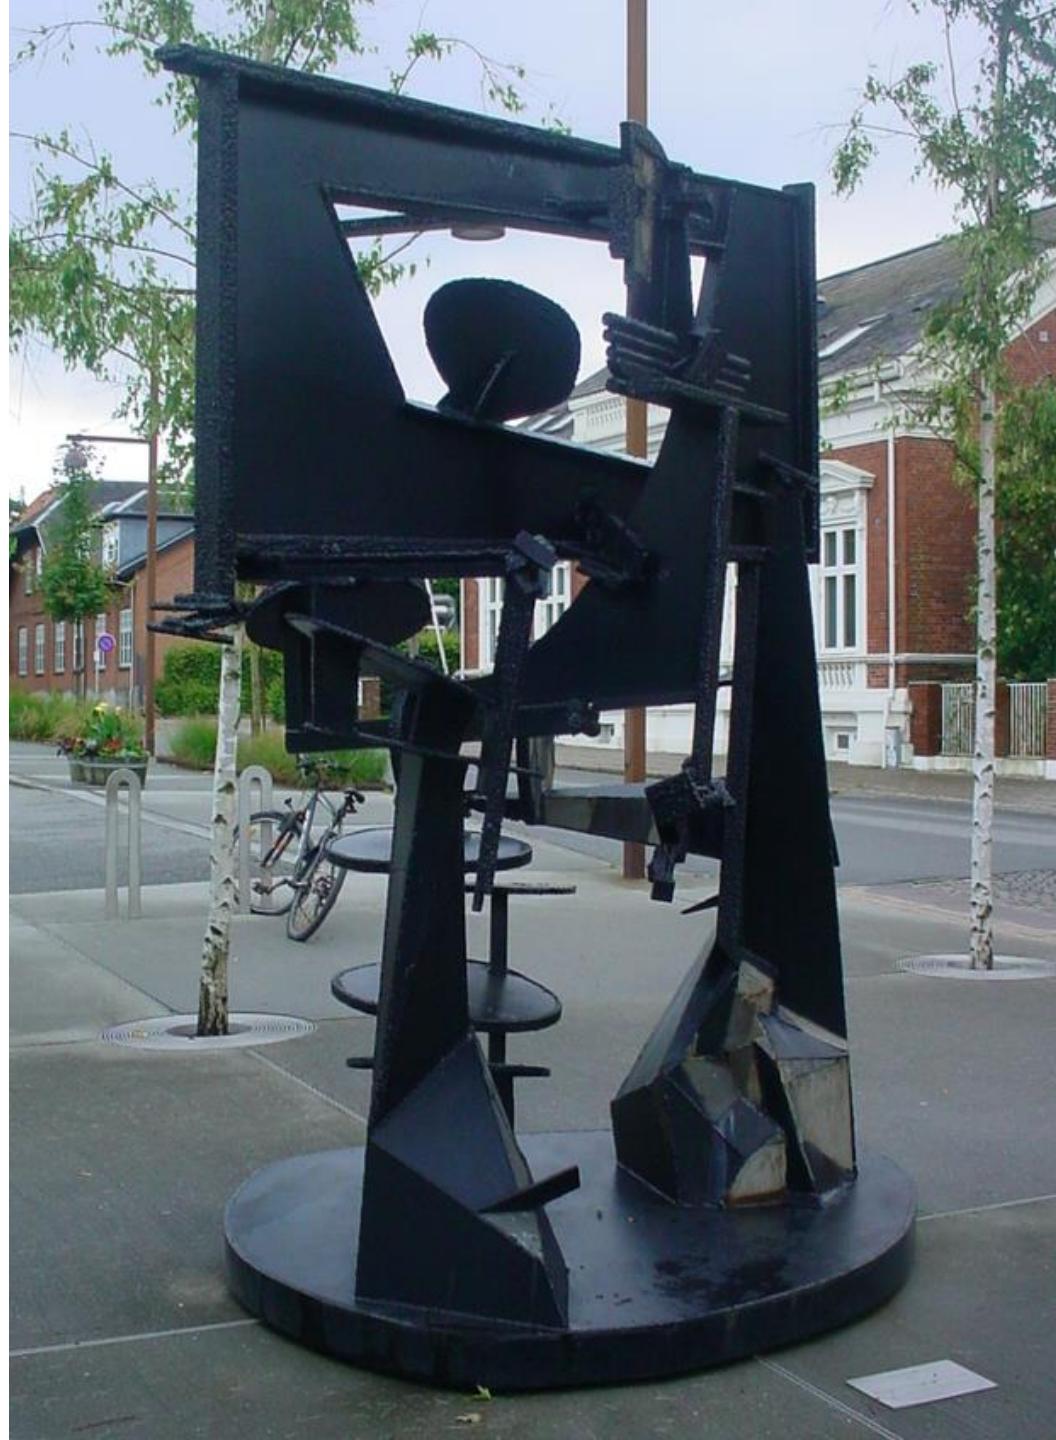
**SKULPTUR -
(ROBERT
JACOBSEN)**

**I DAG -
SANDBLÆST,
SPARTLET OG
MALET**

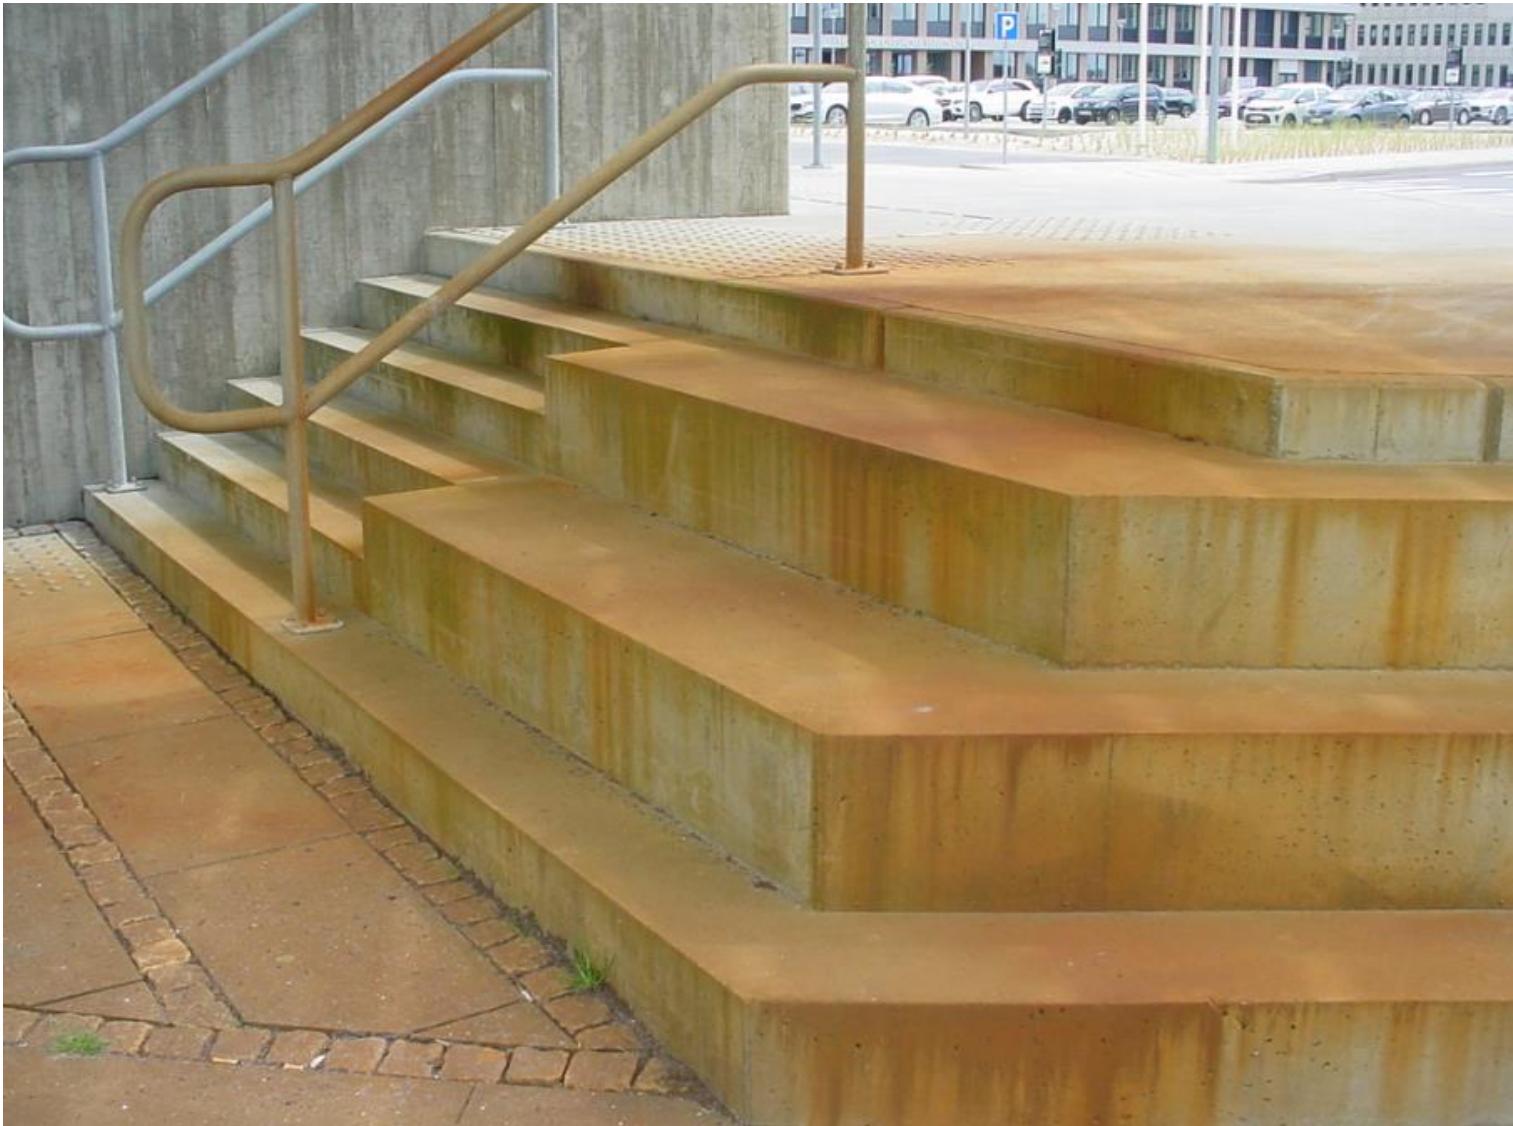
Rustafsmaling på beton - og rustpartikler på biler
parkeret under - eller i nærheden af - broen.

CORTEN-STÅL ER IGEN BLEVET MEGET MODERNE !! LANDGANGEN – FORBINDER ESBJERG BY OG – HAVN

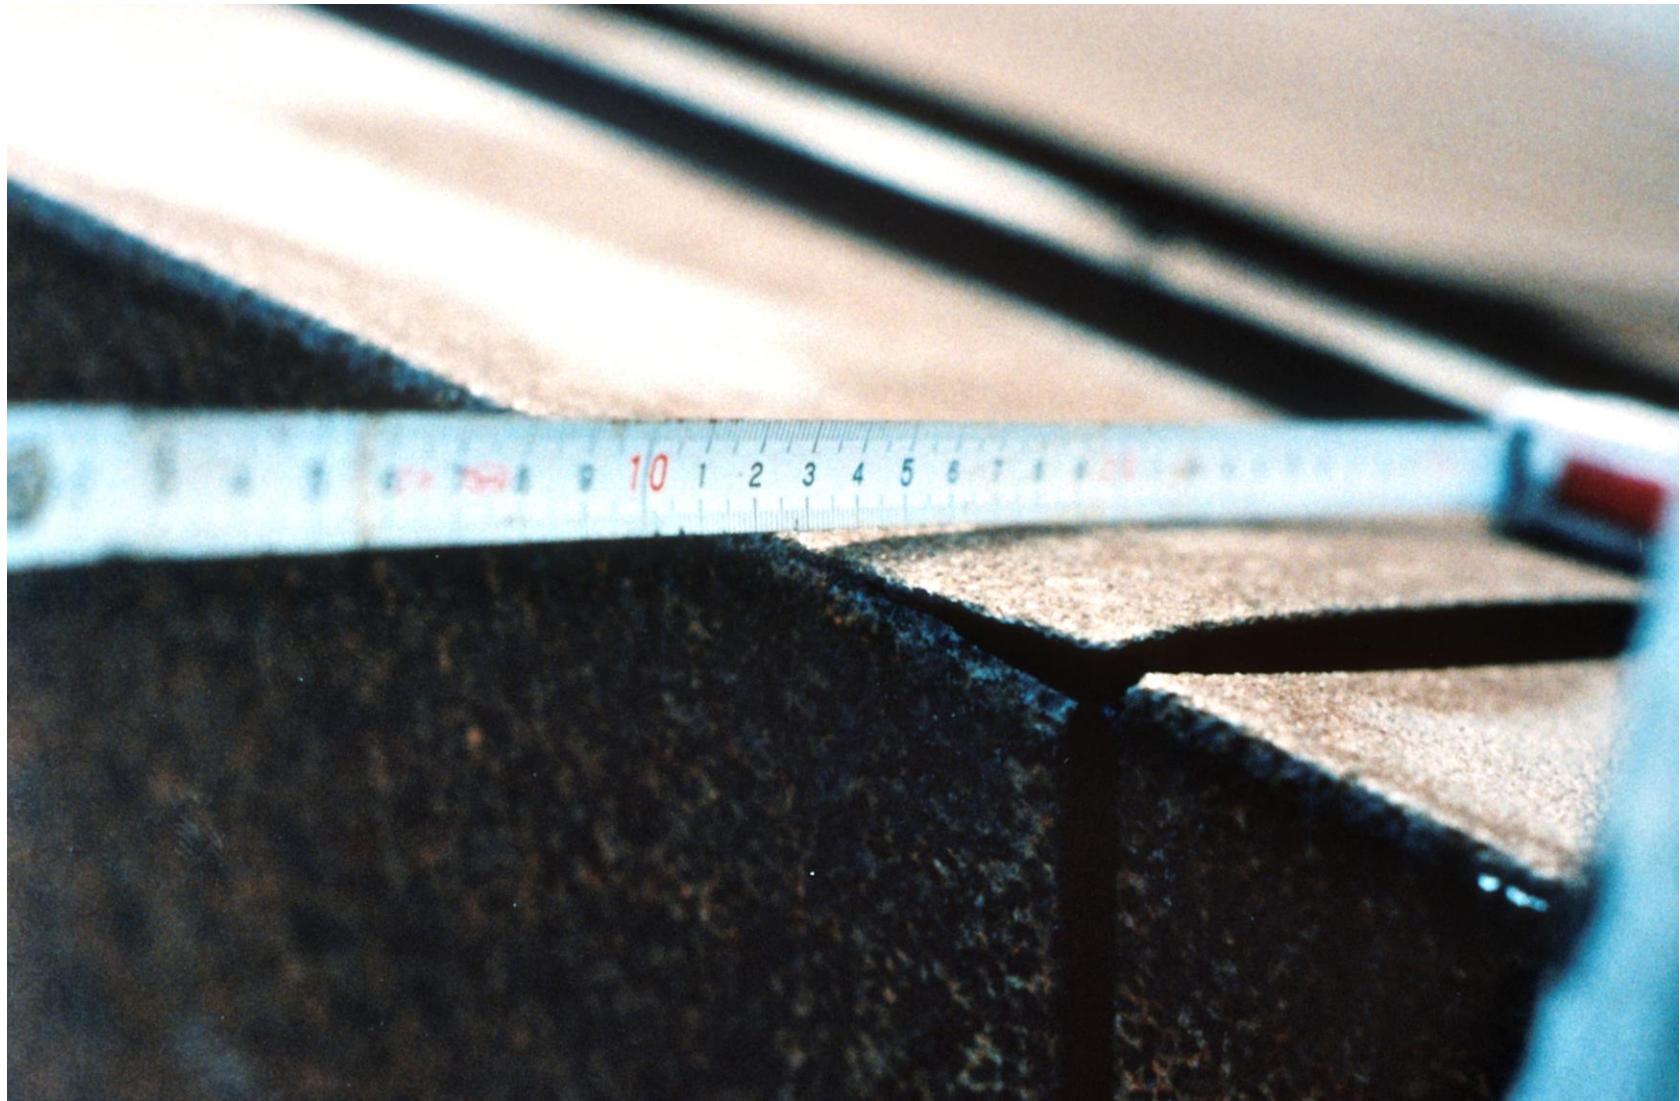
Gymnasium med tag, tagrender og nedløbsrør i CorTen-stål.

Tag utæt efter få år.

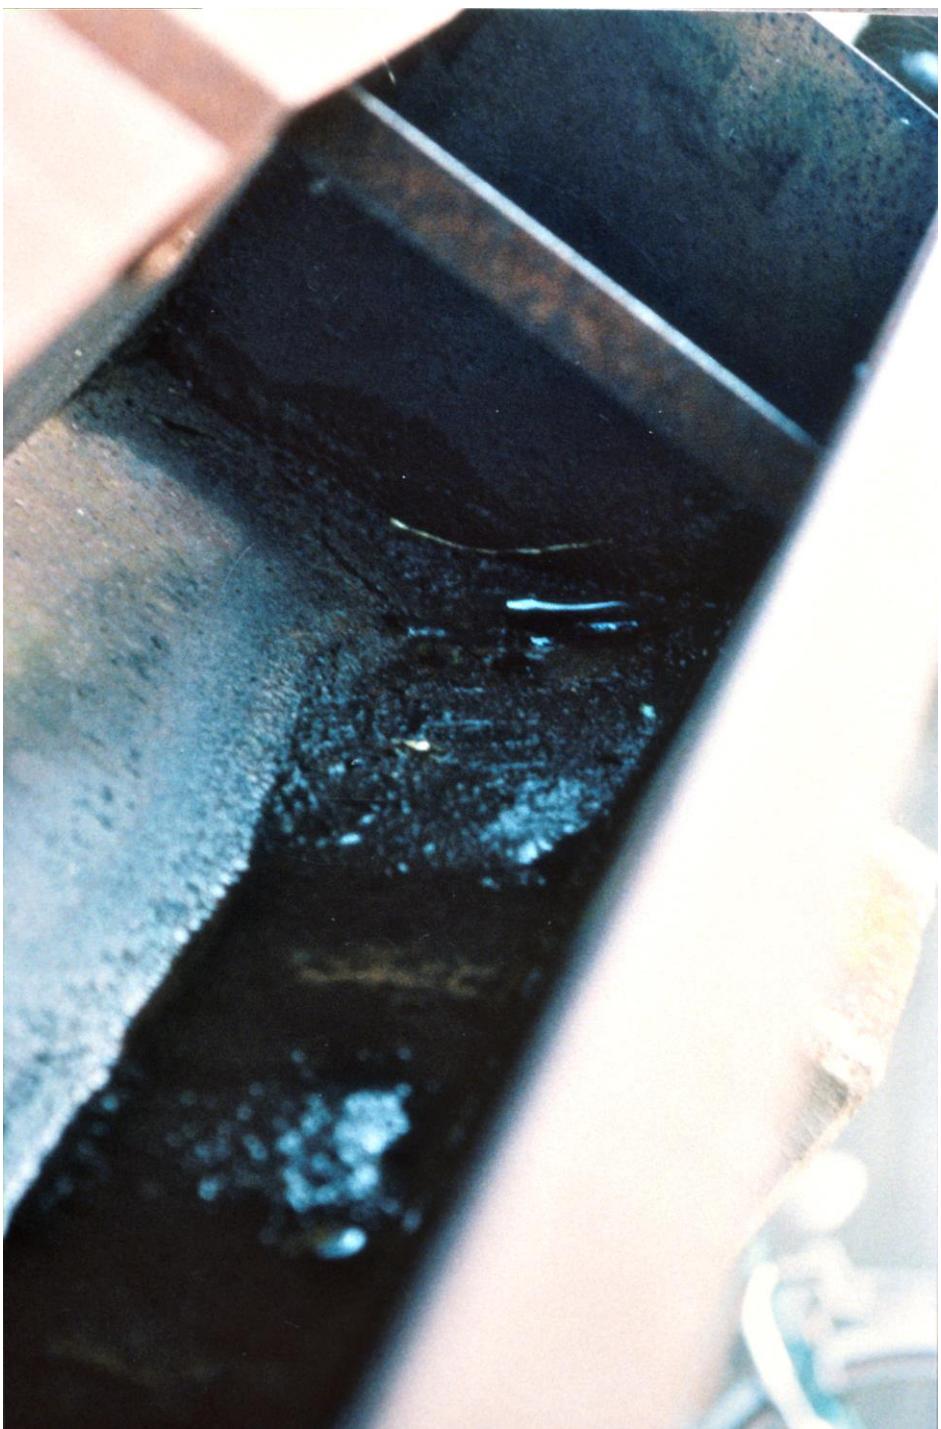
Rygning i CorTen-stål. Spalter med ansamling af vand =>
kraftig korrosion => brud i plader

Tagrende i CorTen-stål.

Rustpartikler + ansamling af vand

=> kraftig korrosion =>

utætte tagrender

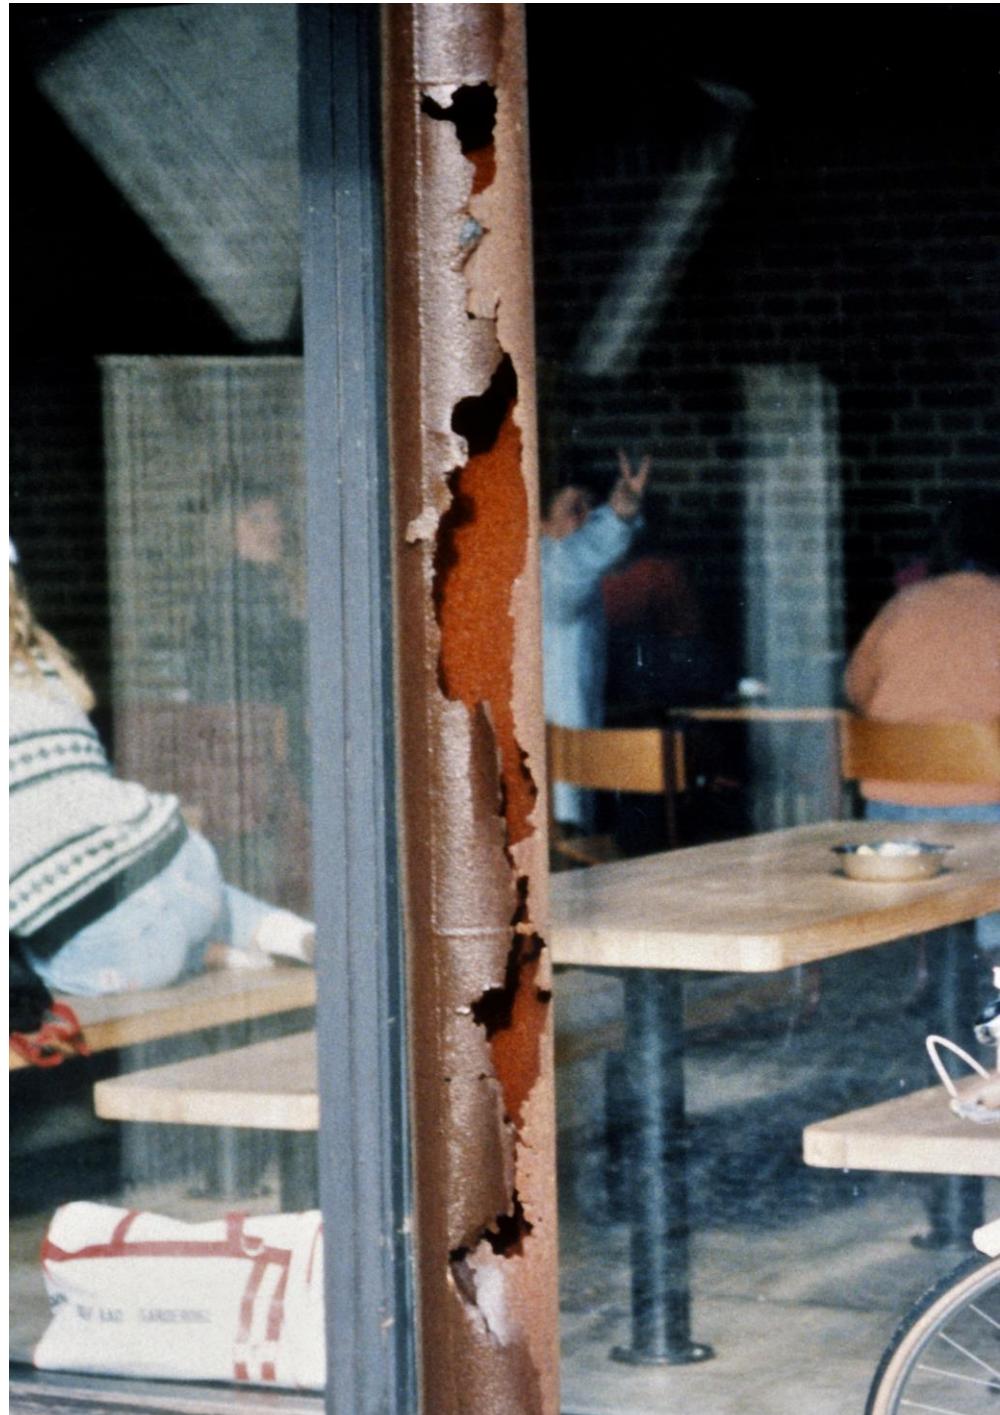
Nedløbsrør i CorTen-stål.

Nedsivende vand

=> kraftig korrosion =>

utætte nedløbsrør.

Flere rør erstattet af

orange PVC kloakrør ☺

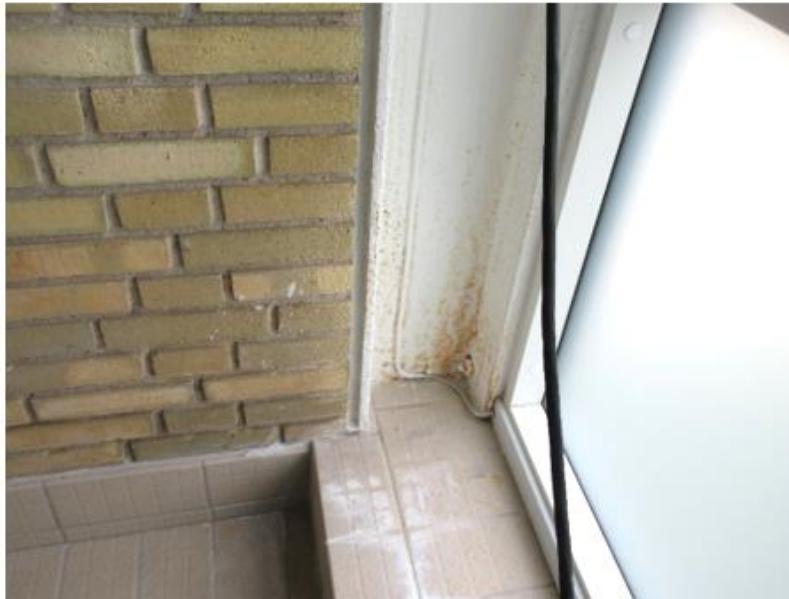
Foto 1. Oversigtsfoto.

Ned til 100 µm målt.

Kuldebroer.

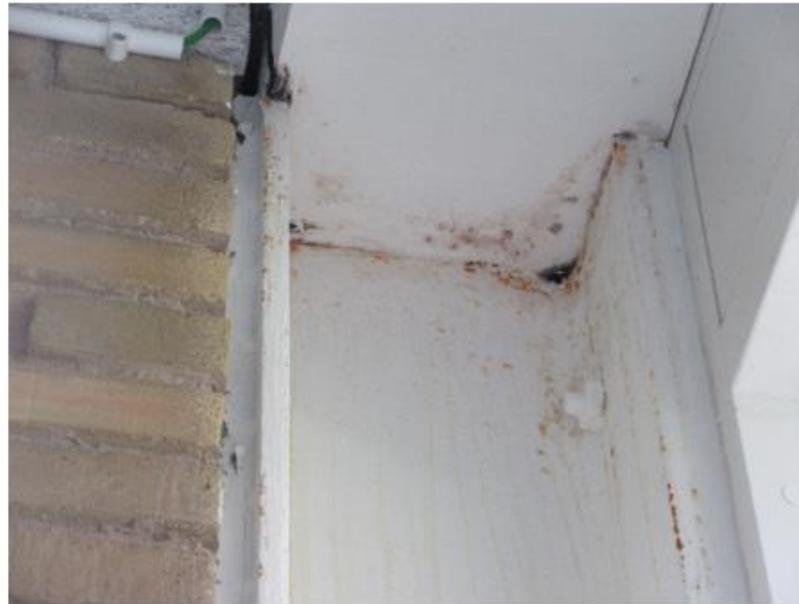
Foto 2.
Overfladekorrosion ved
overgang til gulve.

Ned til 100 µm målt

Skimmel <=> kondens

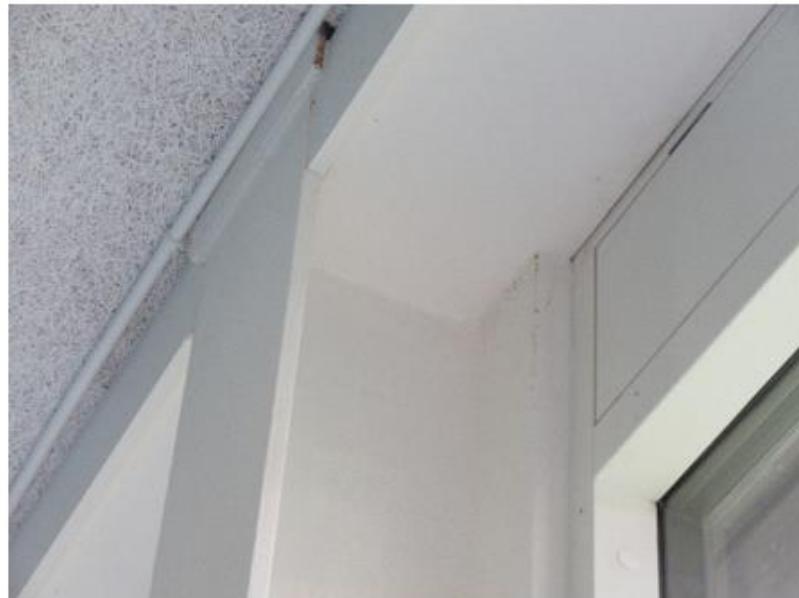
Foto 3.
Overfladekorrosion ved
overgang til loft.

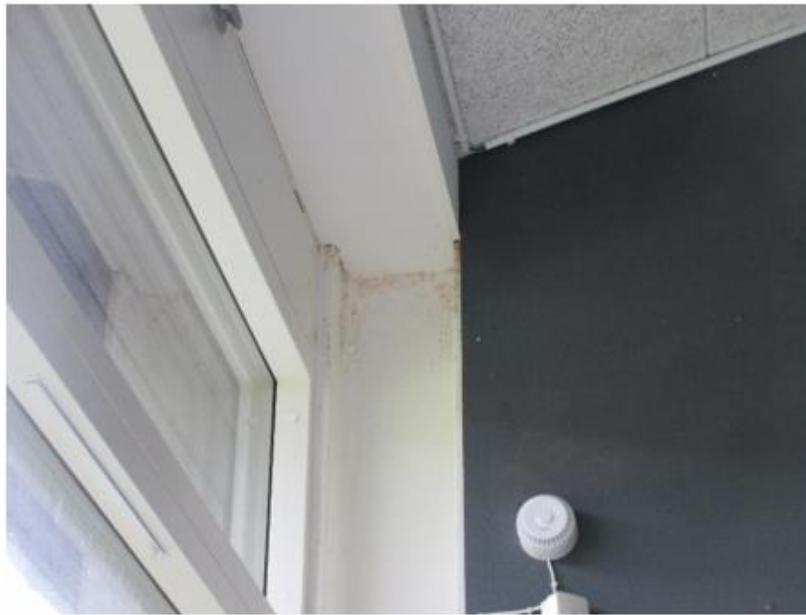
Foto 4.
Overfladekorrosion ved
overgang til loft, søjler
midt i facade.

Ned til 100 µm målt

Skimmel <=> kondens

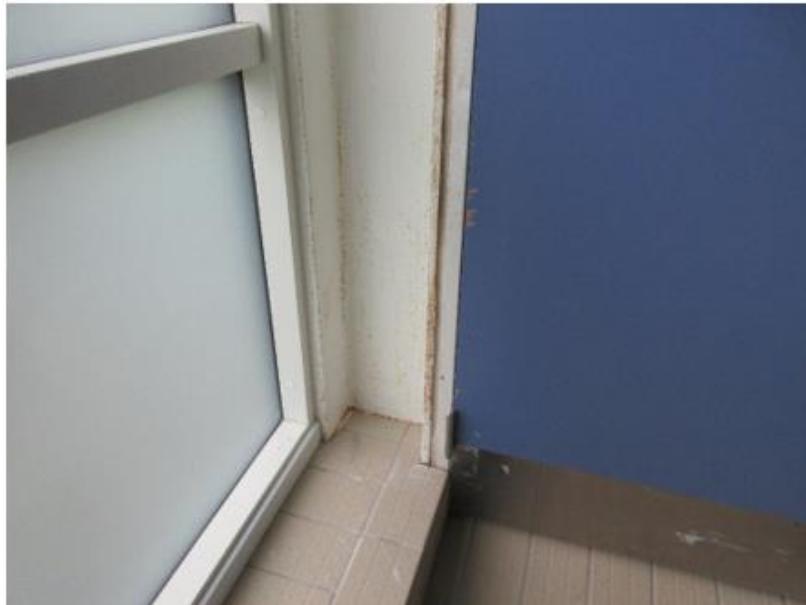
Foto 5.
Overfladekorrosion ved
overgang til loft, sjæler
mod mellemgang

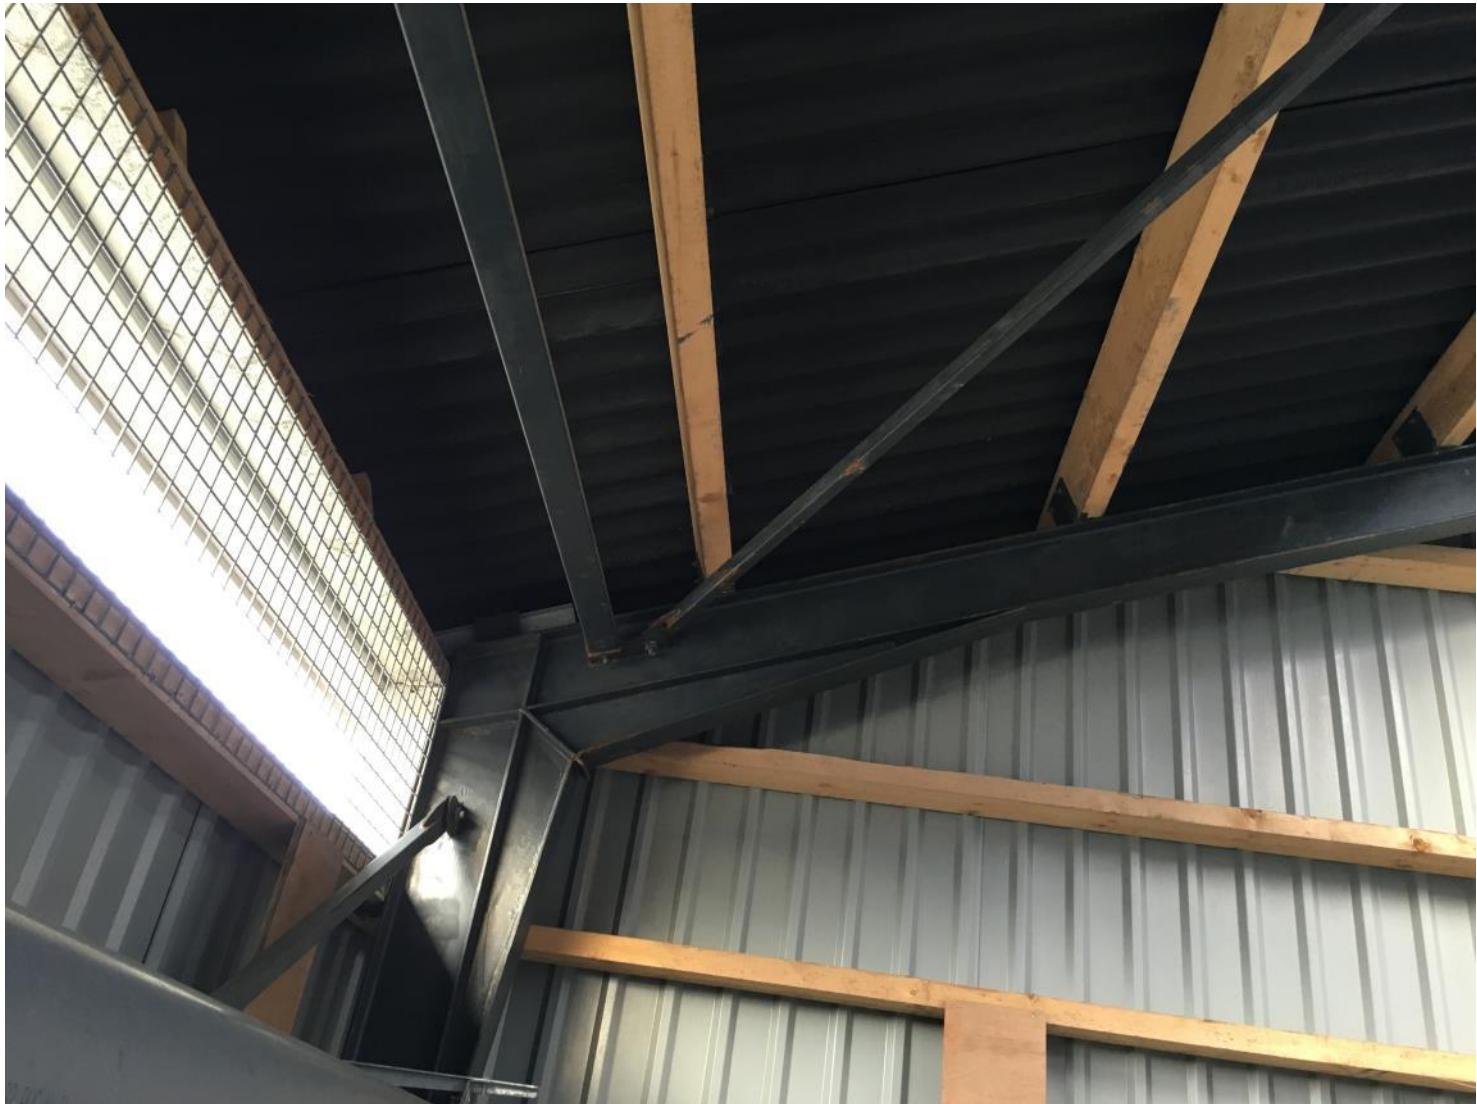
GENBRUGSPLADS, ESBJERG – KORROSION EFTER KORT TID PÅ SPÆR M.M.

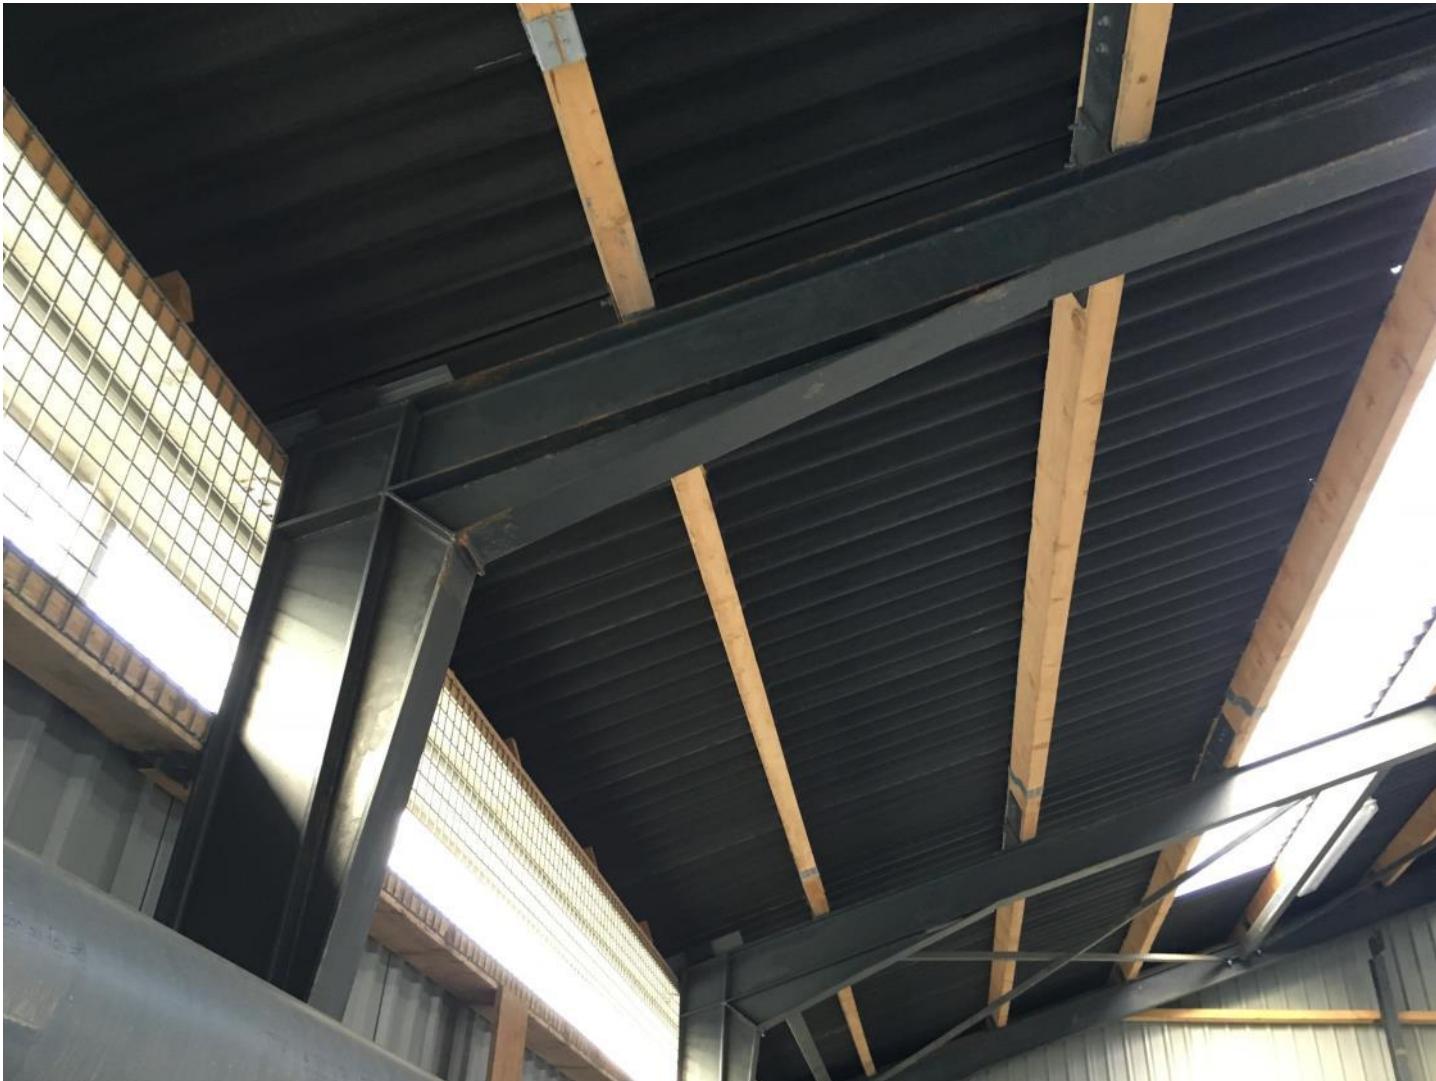
GENBRUGSPLADS, ESBJERG – KORROSION EFTER KORT TID PÅ SPÆR M.M.
