SPECIELLE UDFORDRINGER OG ERFARINGER MED STÅL

DANSK
STÅLDAG
2024

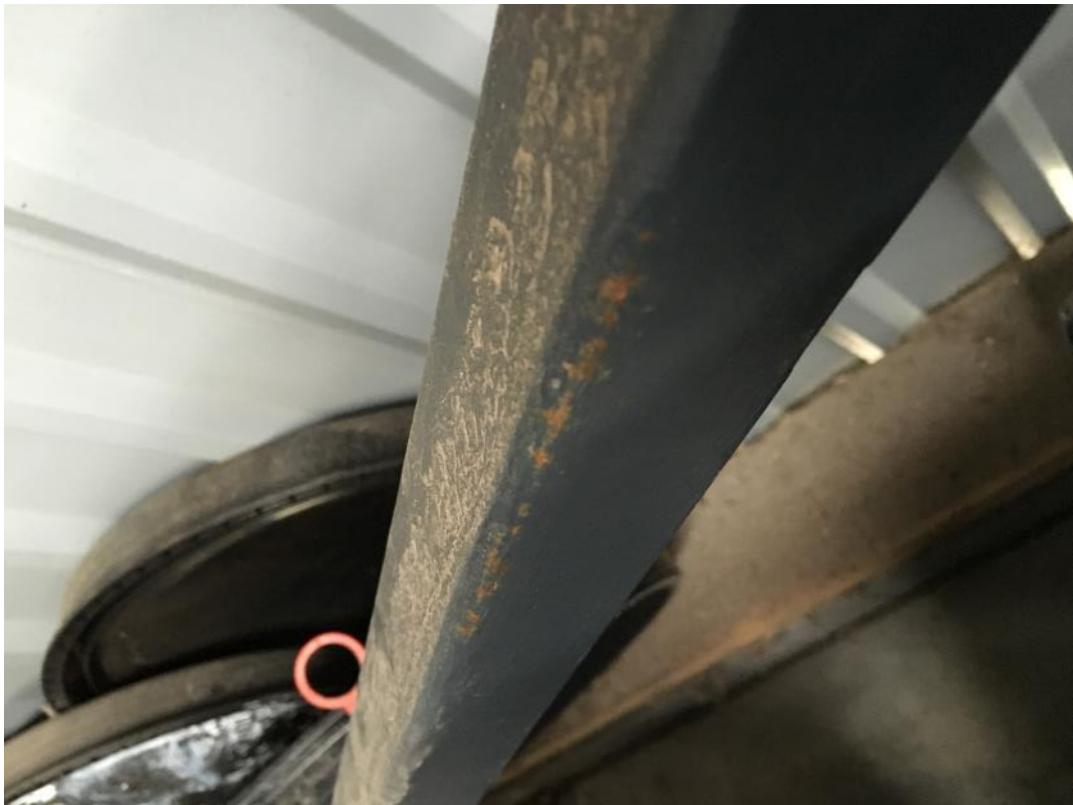
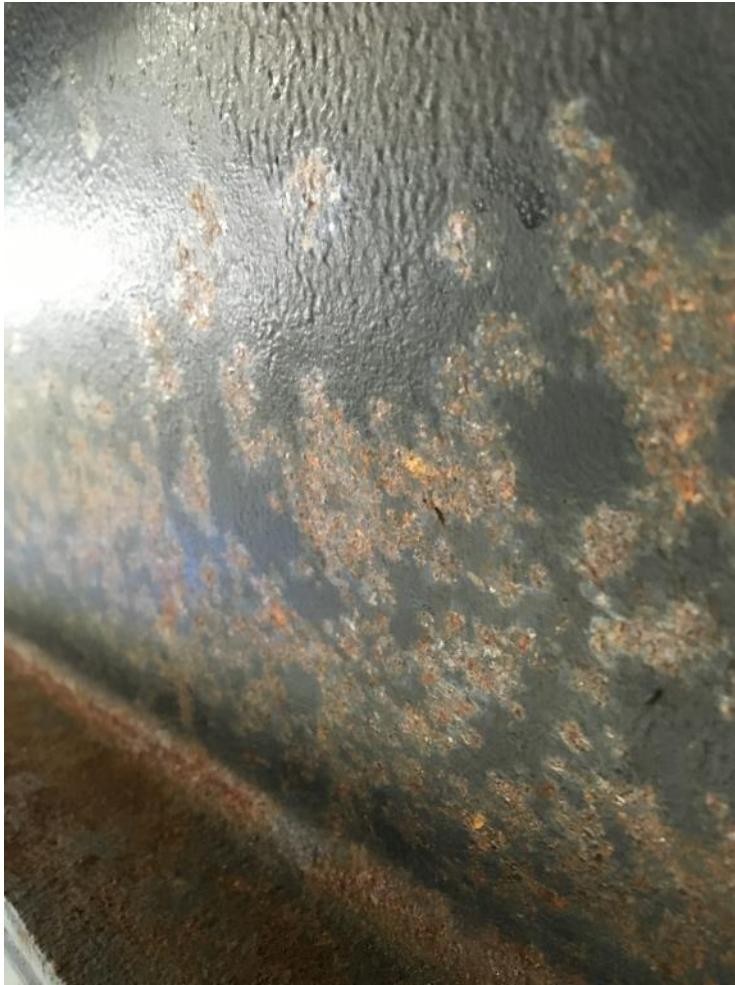
HVAD GIK GALT?

- Korrosionsklasse estimeret for lavt (udgangspunkt var: ståldele sidder jo beskyttet af taget imod regn og fugt)
- Lav korrosionsklasse => total malinglagtykkelse specifieret forholdsvis lavt
- Dårligt udført malerarbejde/overfladebehandlingsarbejde – specifieret lagtykkelse ikke engang opnået (klassisk fejl – ikke mindst langs kanter m.m.)
- Elendigt reparationsarbejde udført i 2015 – malet ovenpå gammel rust - uden forudgående afrensning (tilbageværende salte på overflade – salte fra udeluft)

Store skurke: Salte og KONDENS !!

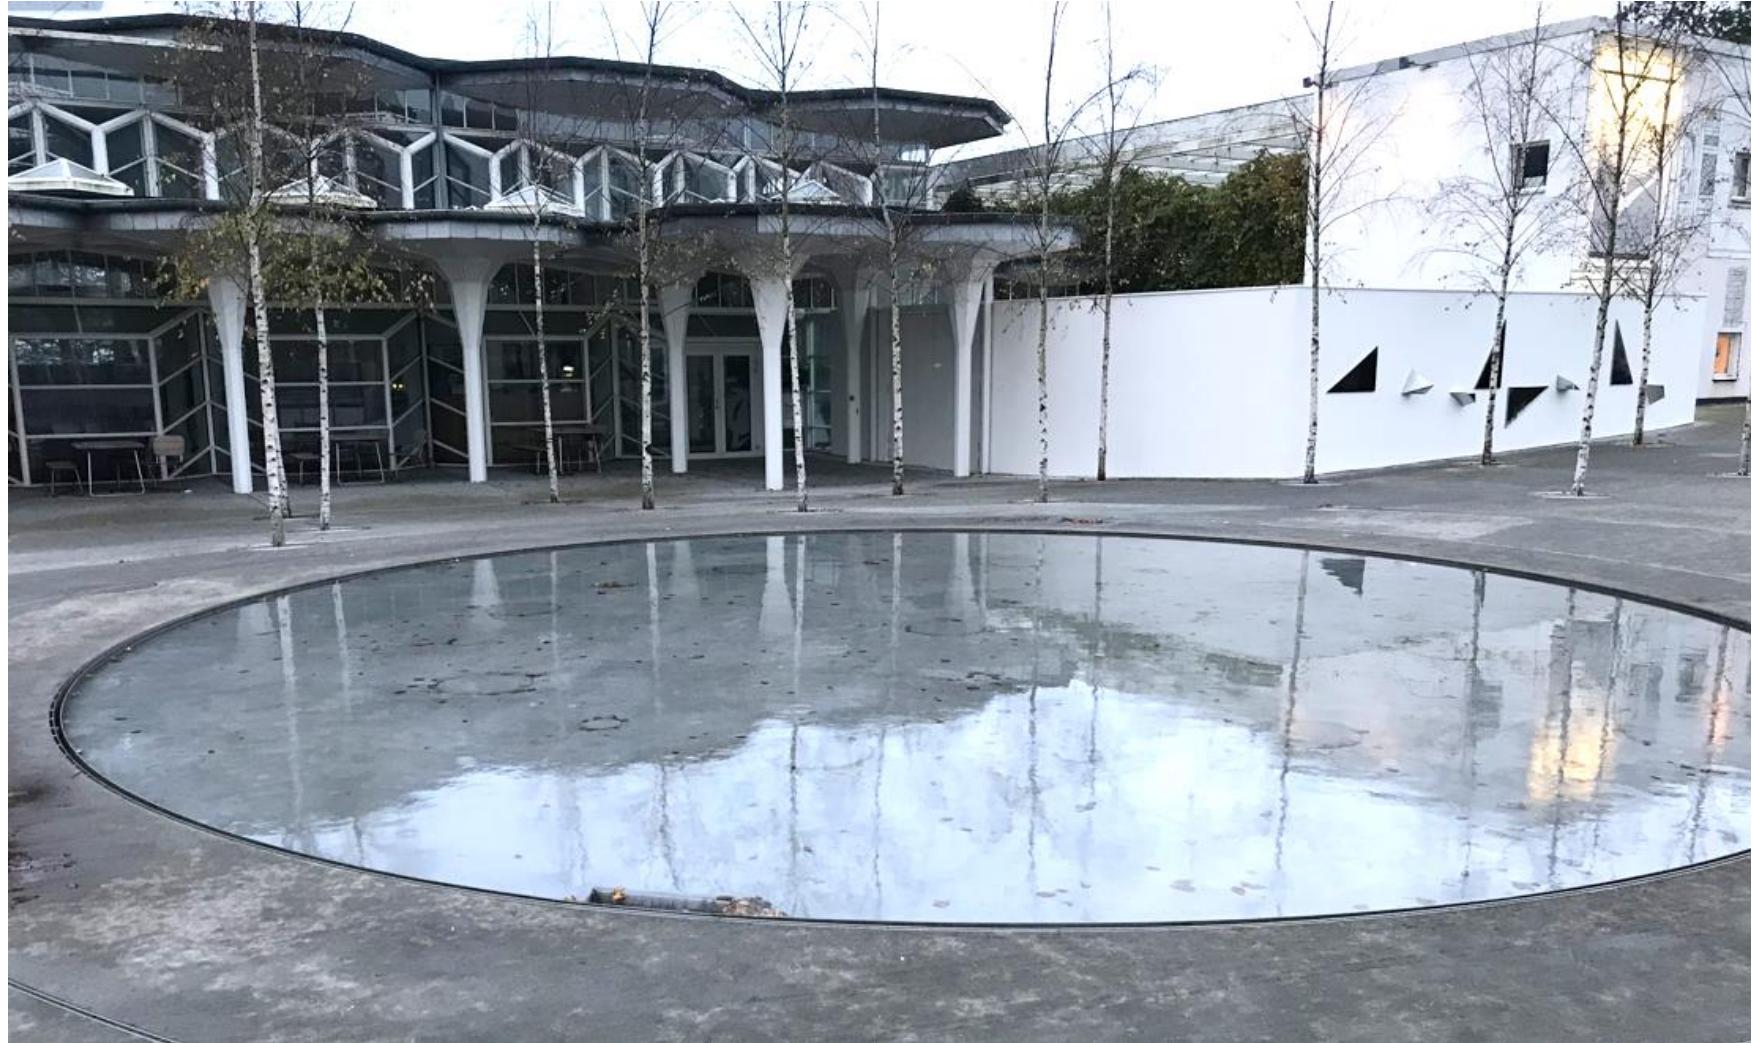
Crevice corrosion/ corrosion underneath deposits

Esbjerg Musikhus. Corrosion in stainless steel lined basin.

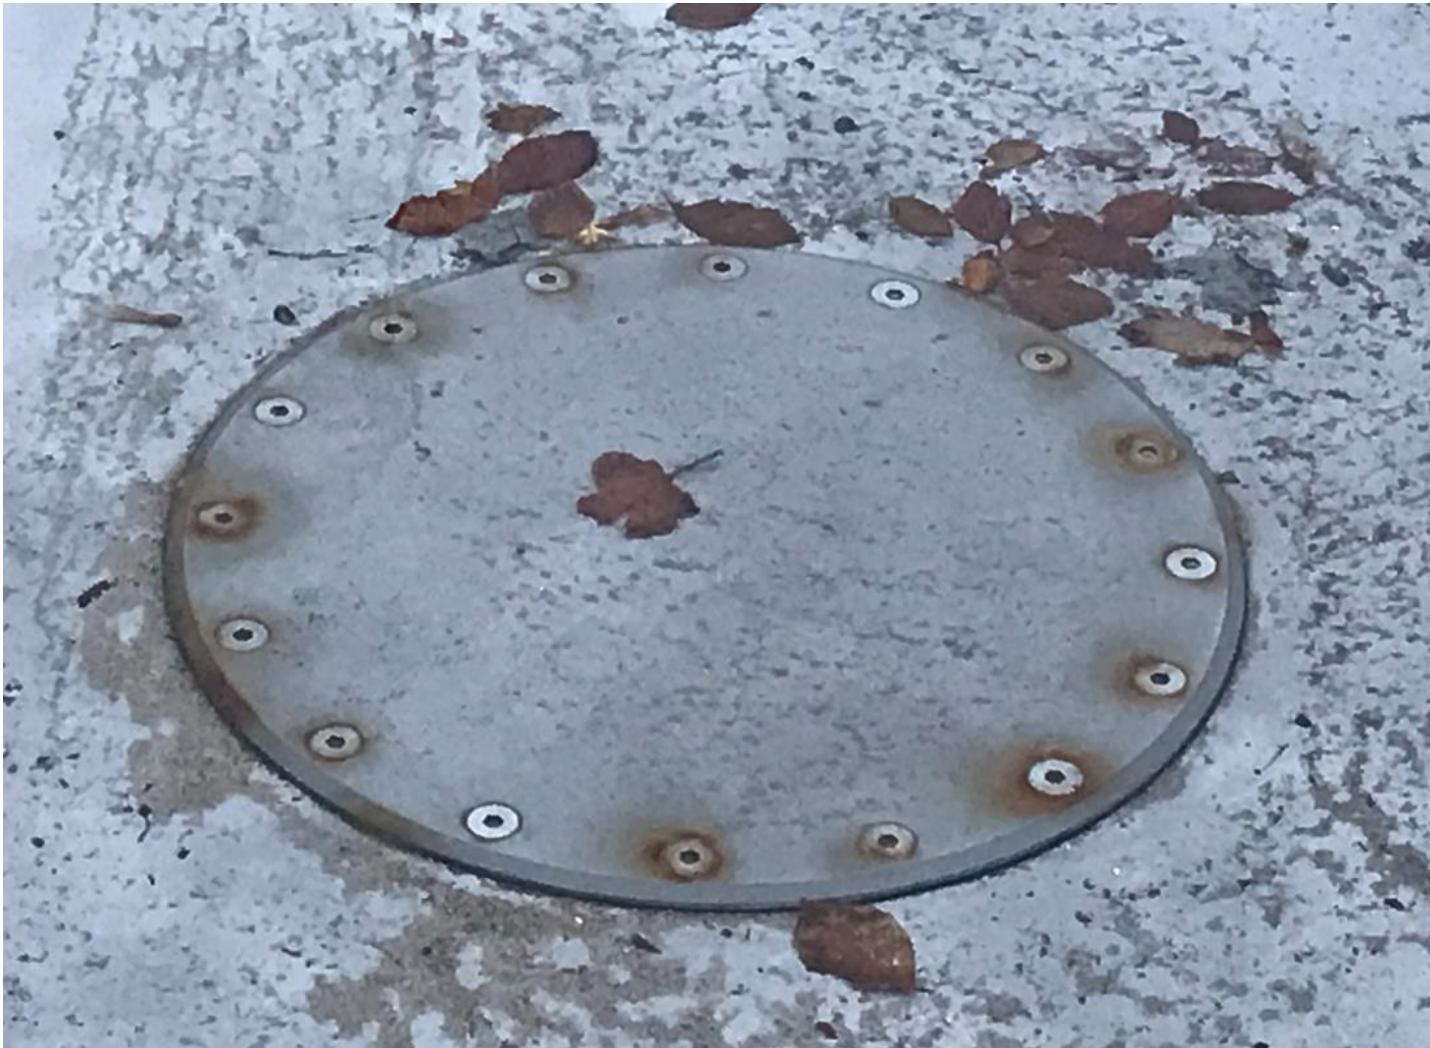
Crevice corrosion/ Corrosion underneath deposits

Esbjerg Musikhus. Corrosion in stainless steel lined basin.

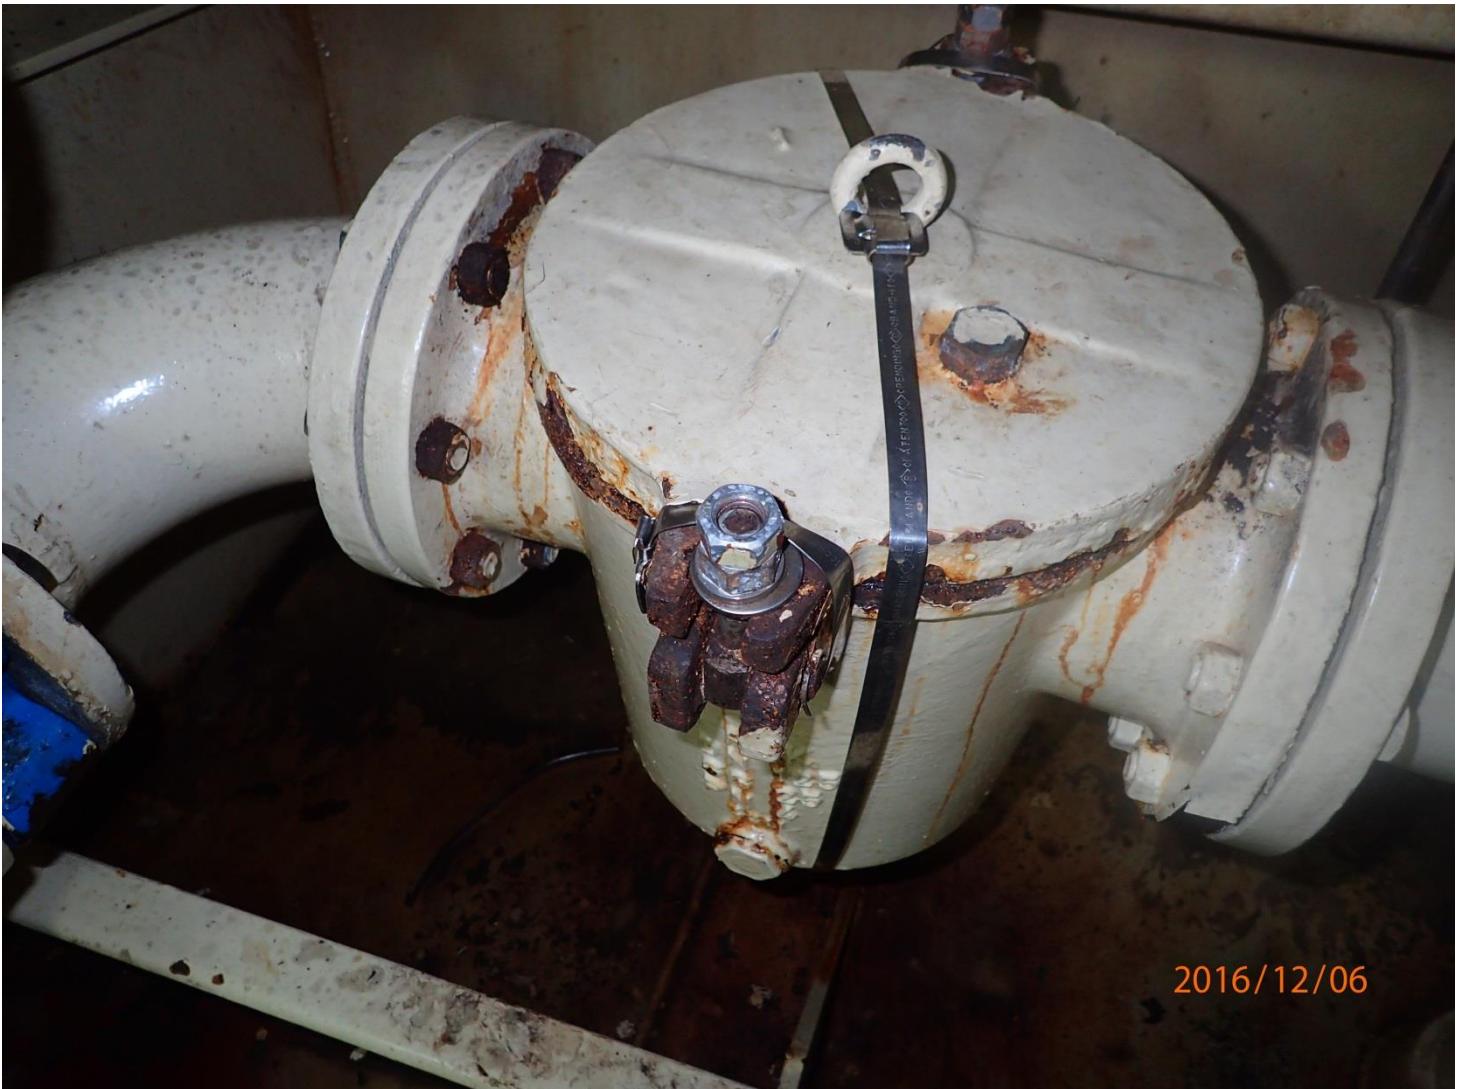
FRACTURED STAINLESS STEEL BOLT FOR SEA WATER STRAINER ONBOARD SHIP

Bow thruster
room totally
water flooded

Sea water
temperature:
Up to 33 deg C

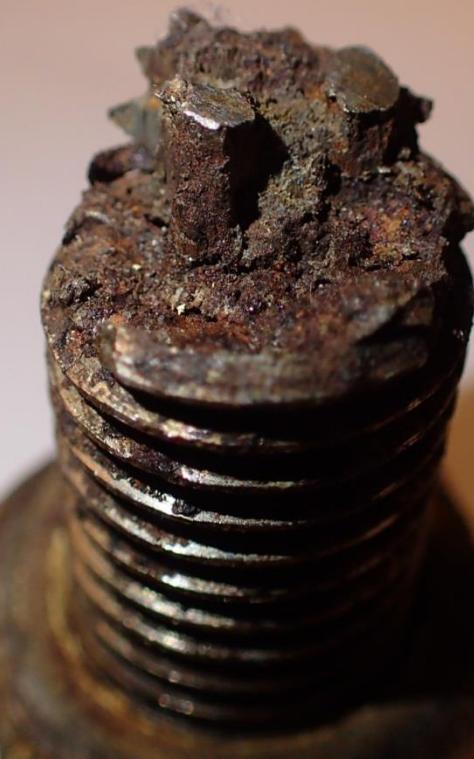
Fracture surface

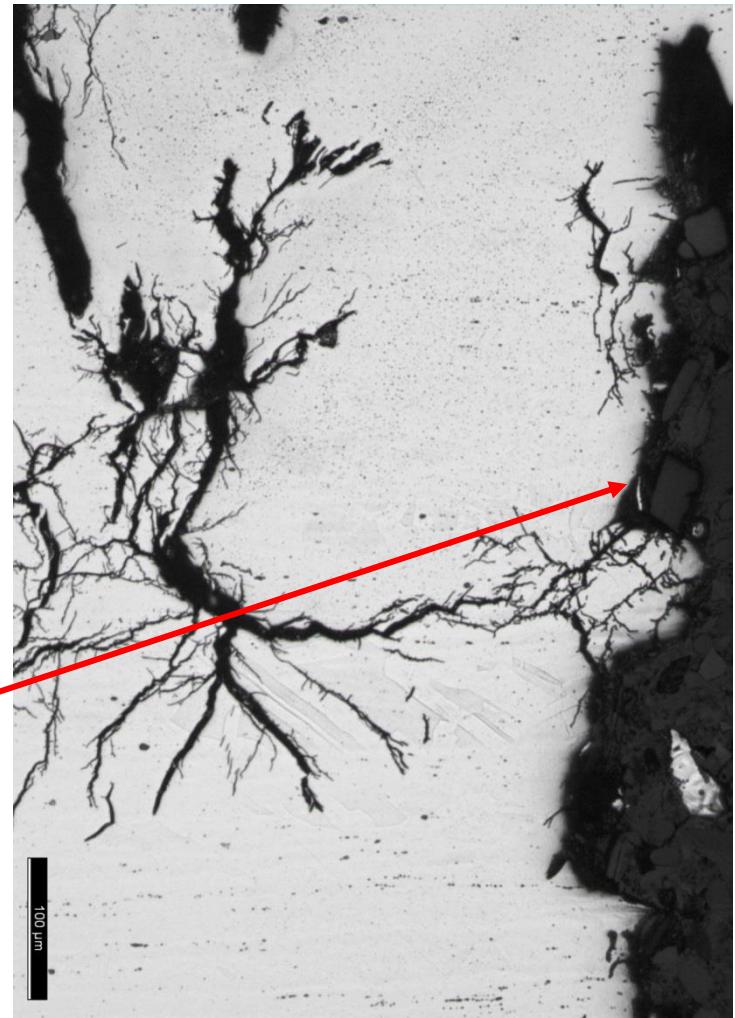
Fracture
surface

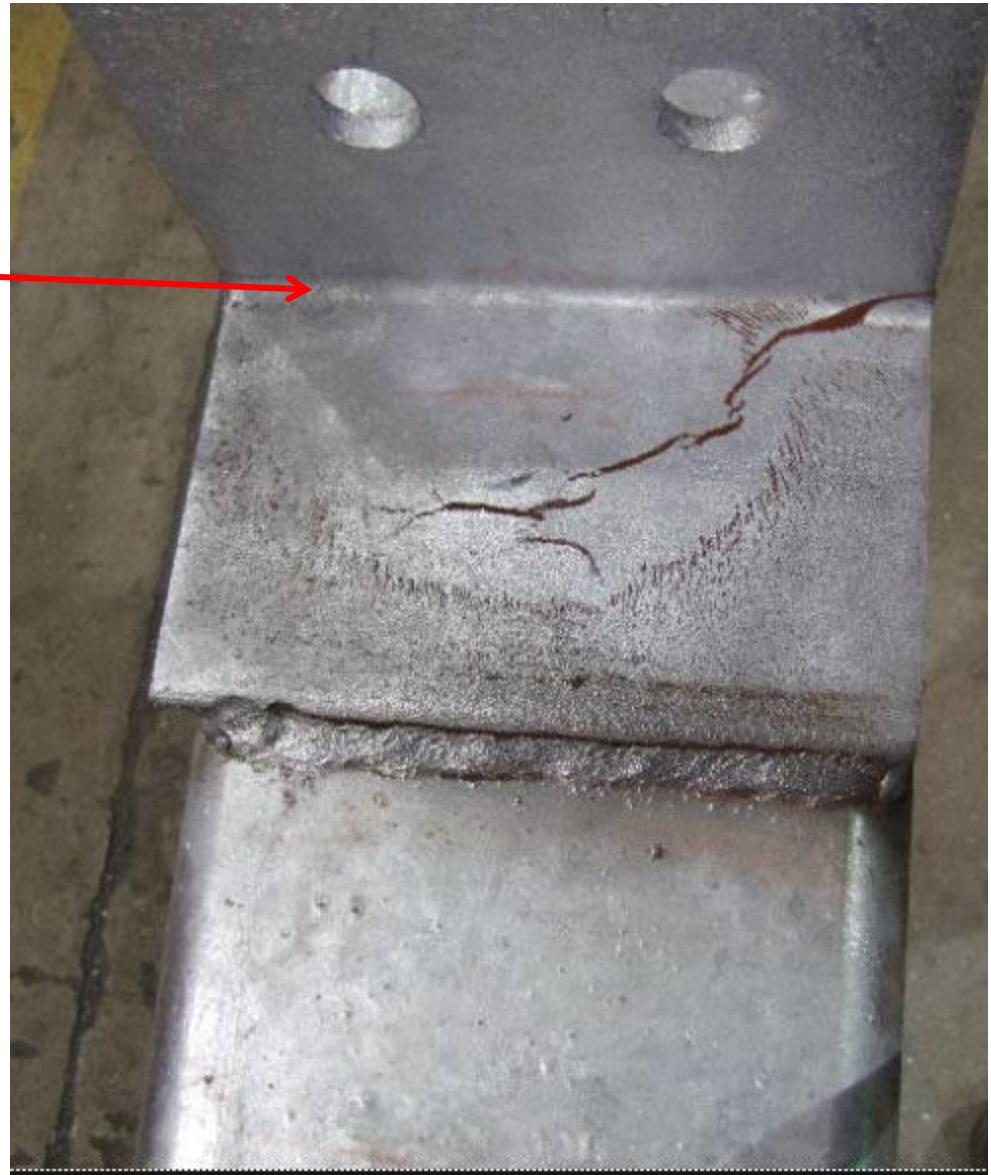
REVNER I VARMFORZINKET BESLAG

Stærkt kolddeformeret zone
(koldbukket)

LME =
Liquid Metal Embrittlement
medfører revnedannelser

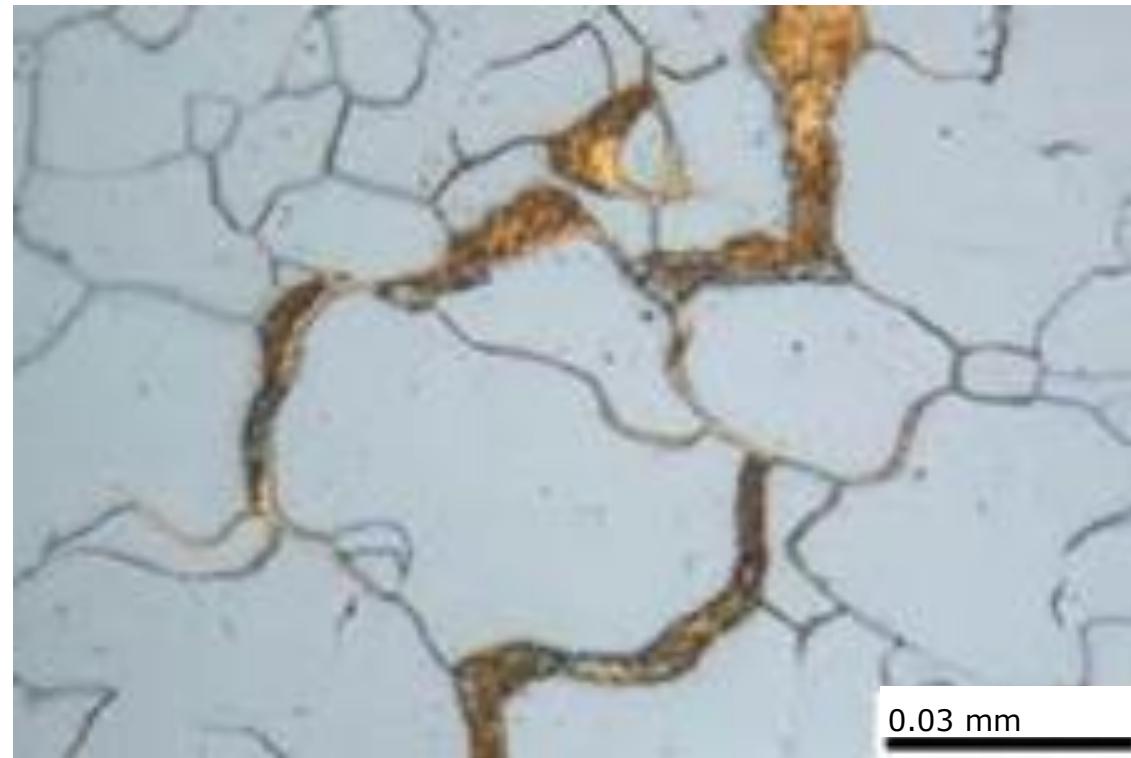
REVNER I VARMFORZINKET BESLAG - LME

Stærkt kolddeformeret zone
(koldbukket)

Zink trukket ind langs
korngrænser i materialet =>
kun zinkens styrke er
tilbage ☹

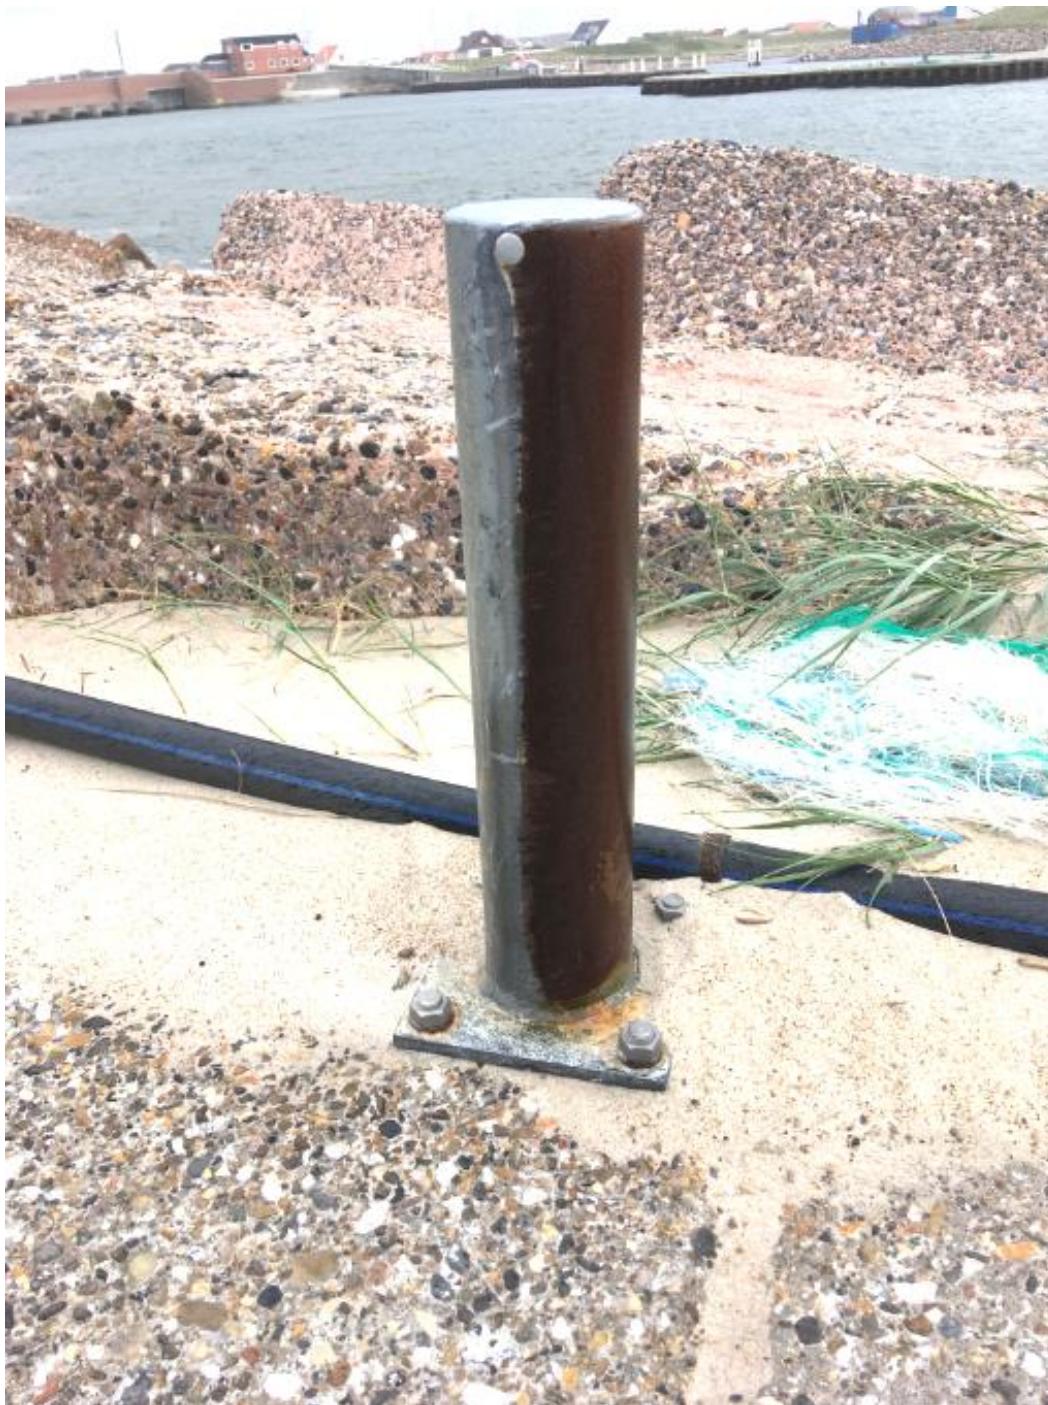
THORSMINDE HAVN – GALVANISERET PULLERT

Hvorfra kommer vinden?

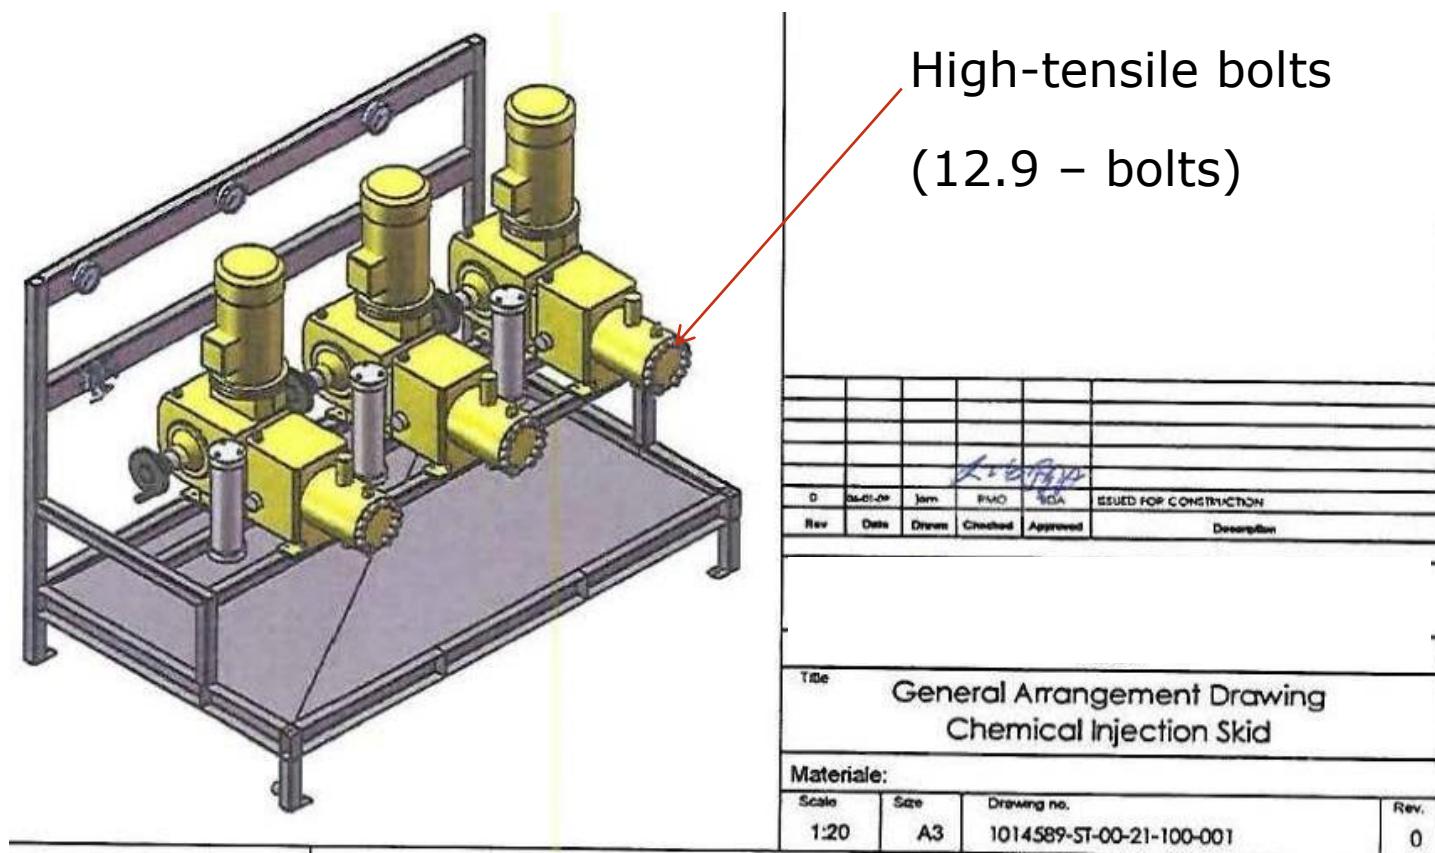
SEVERAL LEAKS IN SCALE INHIBITOR PUMPS

Hydrogen induced stress corrosion cracking

Scale inhibitor pump skid – leaking several times.
Pumps brought ashore again and again for repair.

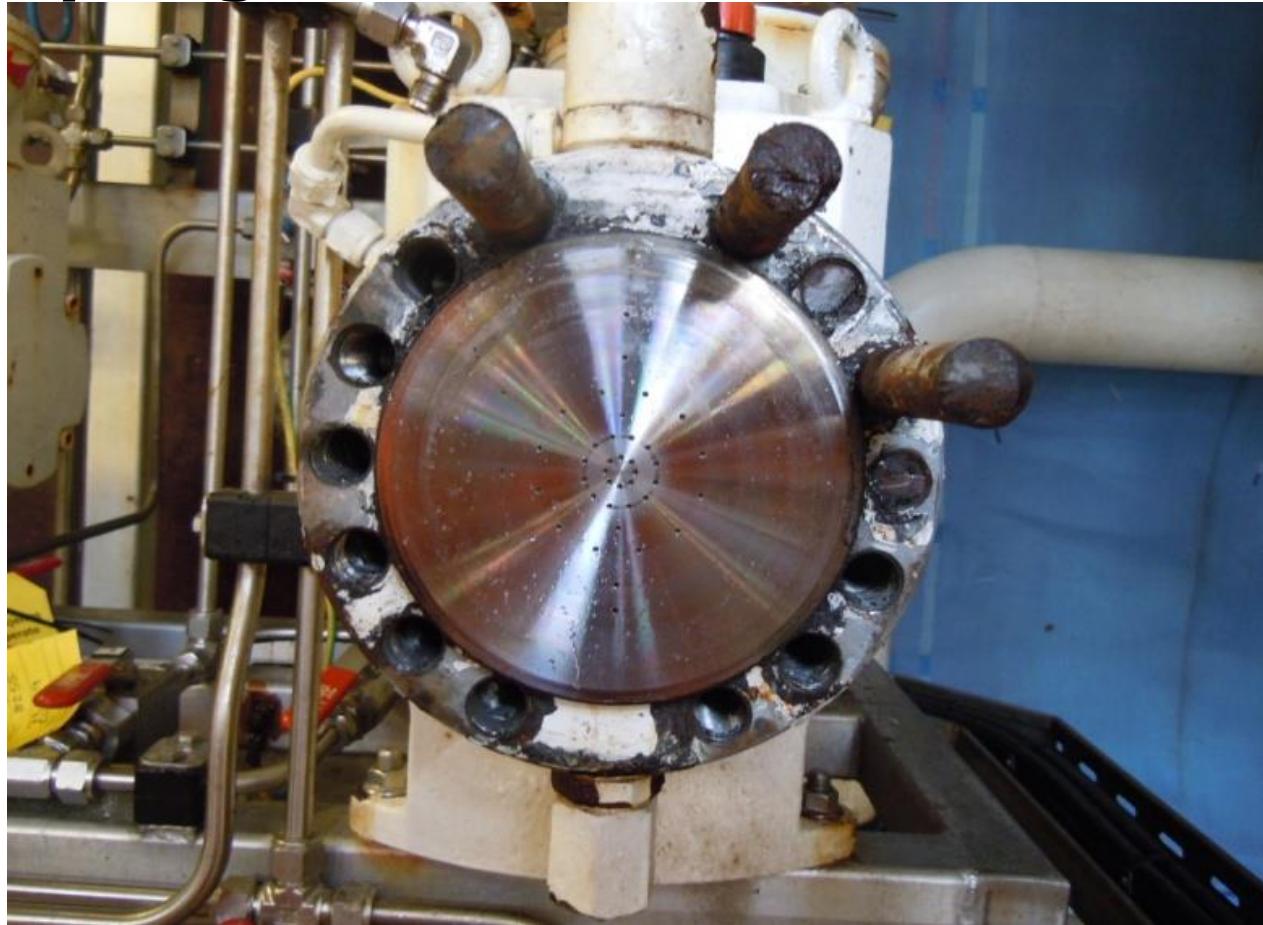
Scale inhibitor pump – disassembled.

Cracked/fractured 12.9-bolts due to hydrogen embrittlement.

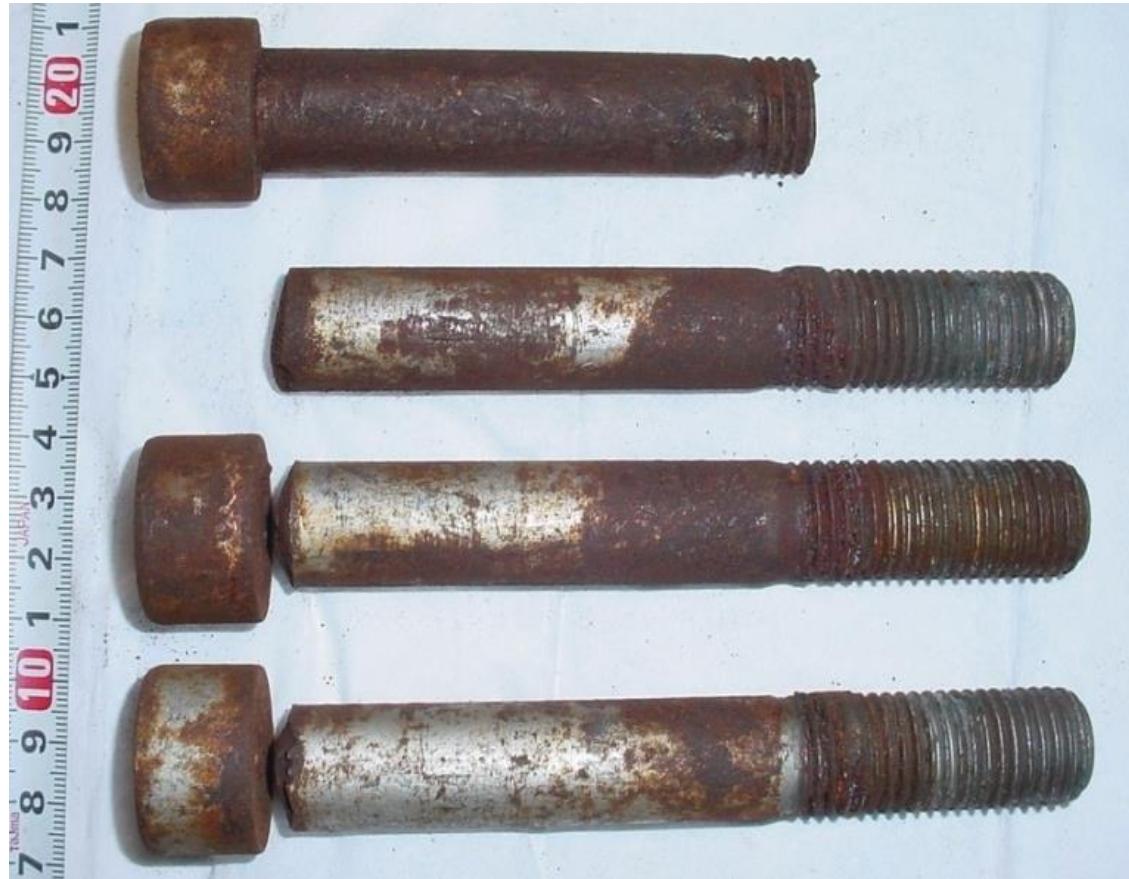
12.9 bolts for scale inhibitor pump – received for examination.

Severe corrosion where water has had access to the surface.

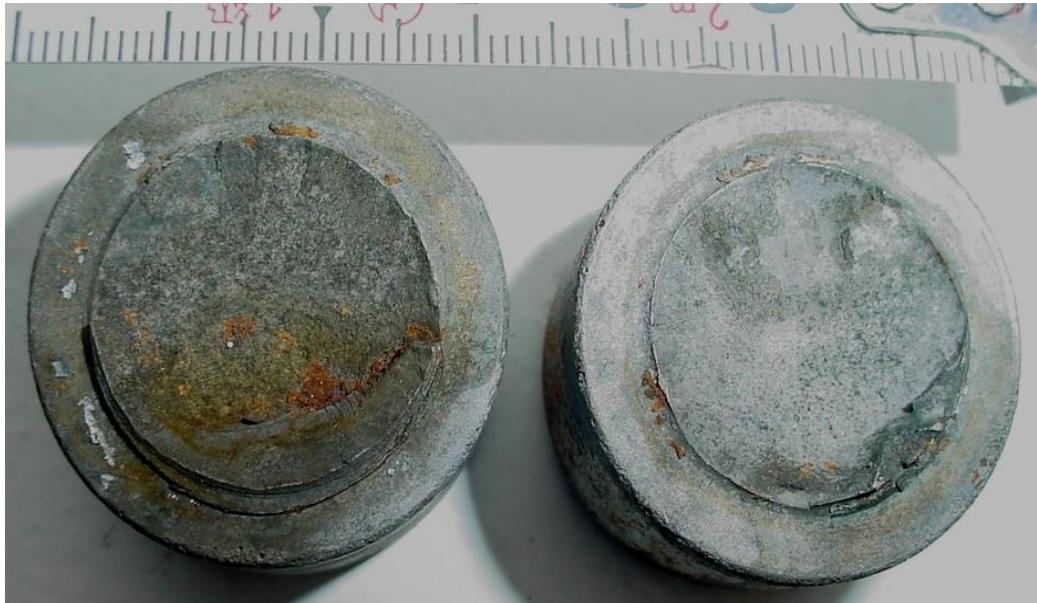
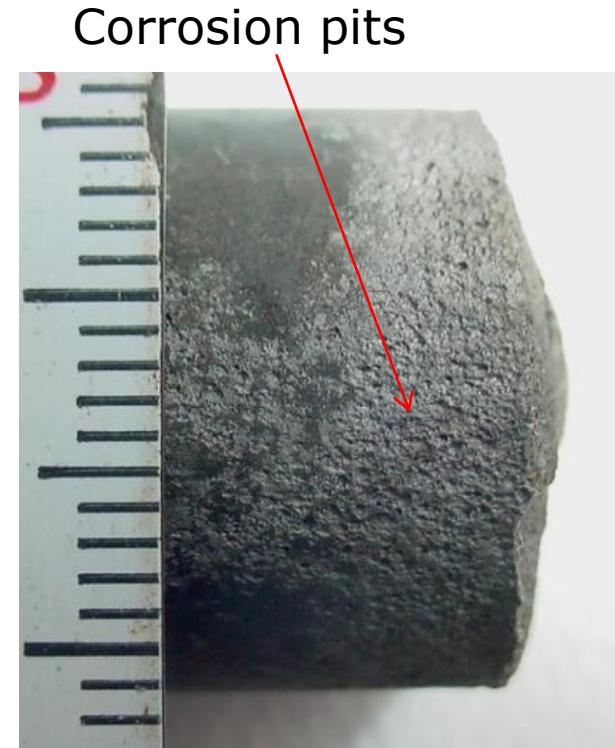
Bolts for scale inhibitor pump – acid-cleaned fracture surfaces.
Corrosion has developed hydrogen → fracture in bolts.

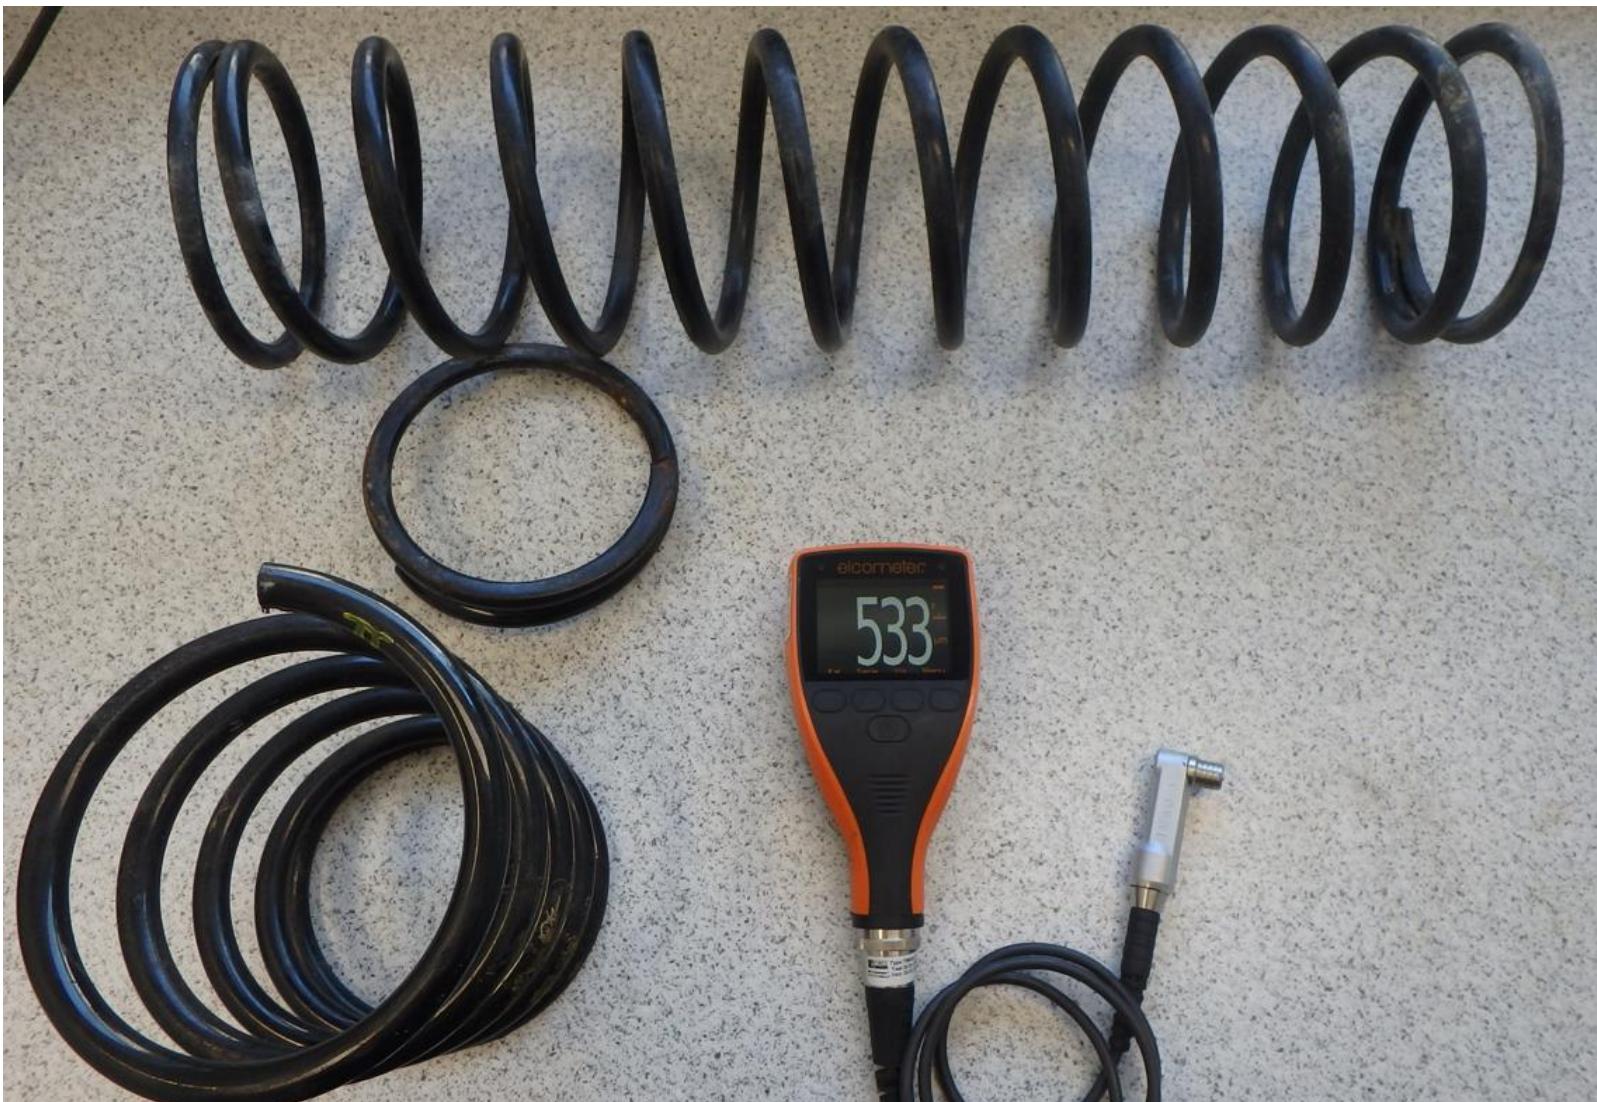
FRACTURED SPRING FOR VALVE

Hydrogen induced stress corrosion cracking

Coating
thickness:
533 µm

Hardness:
550 HV

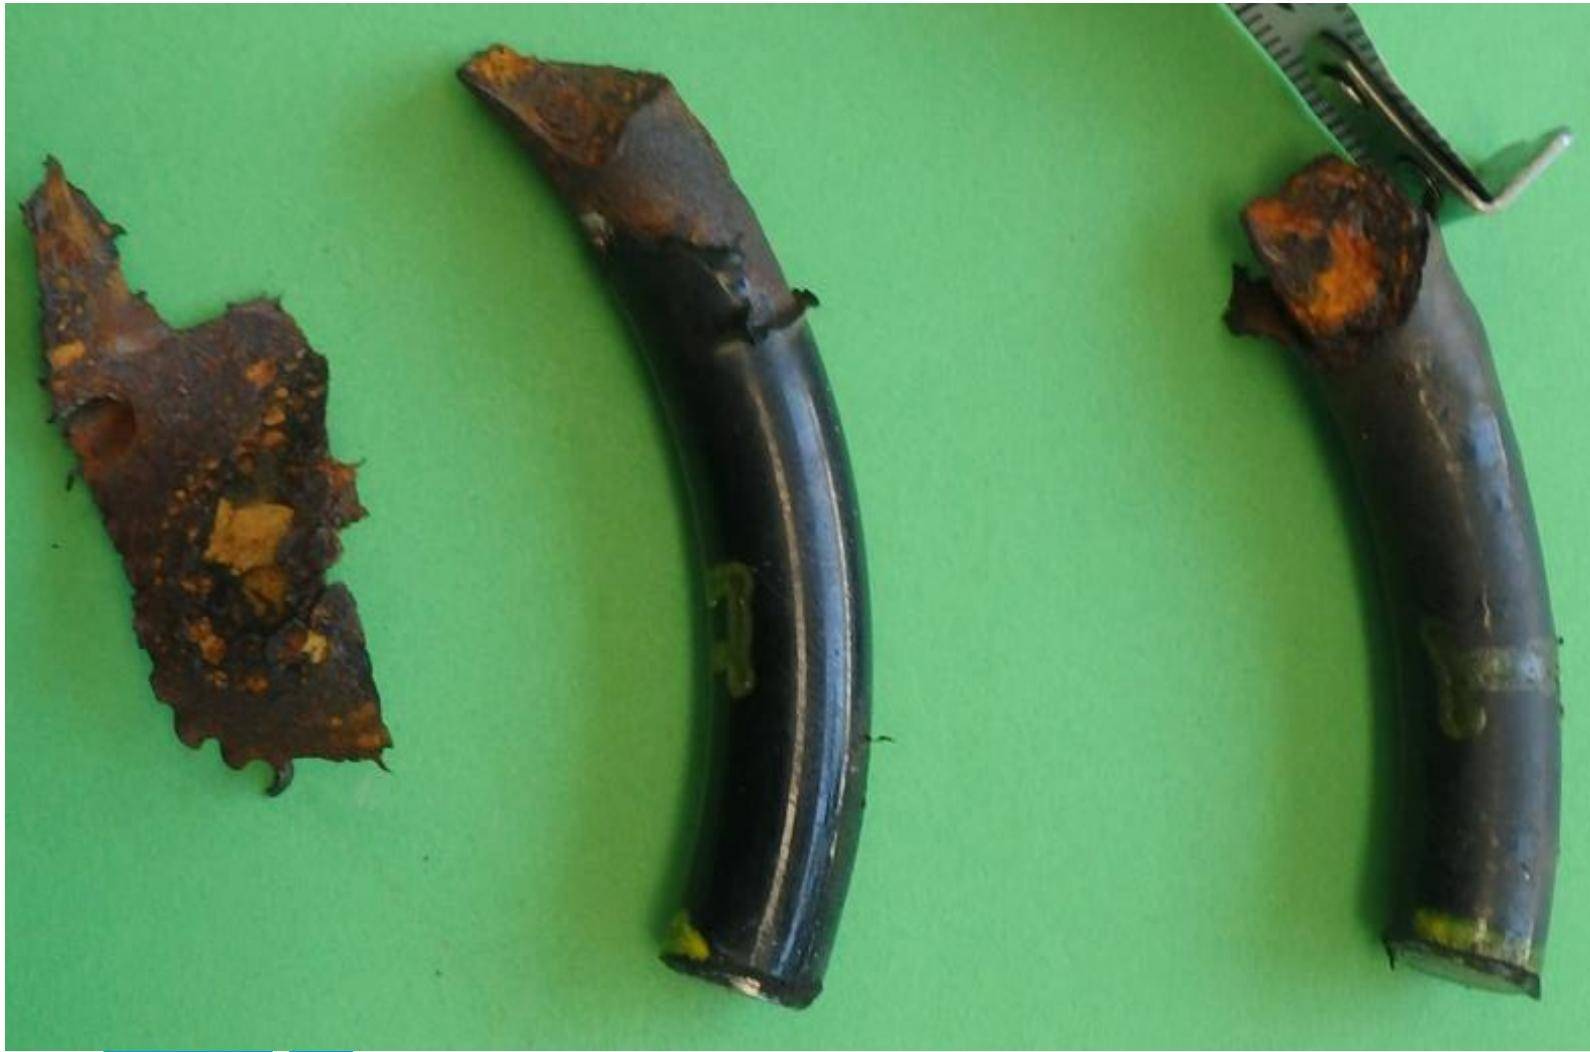
Coating
thickness:
 $533 \mu\text{m}$

Hardness:
 550 HV

Corrosion in coating damage area

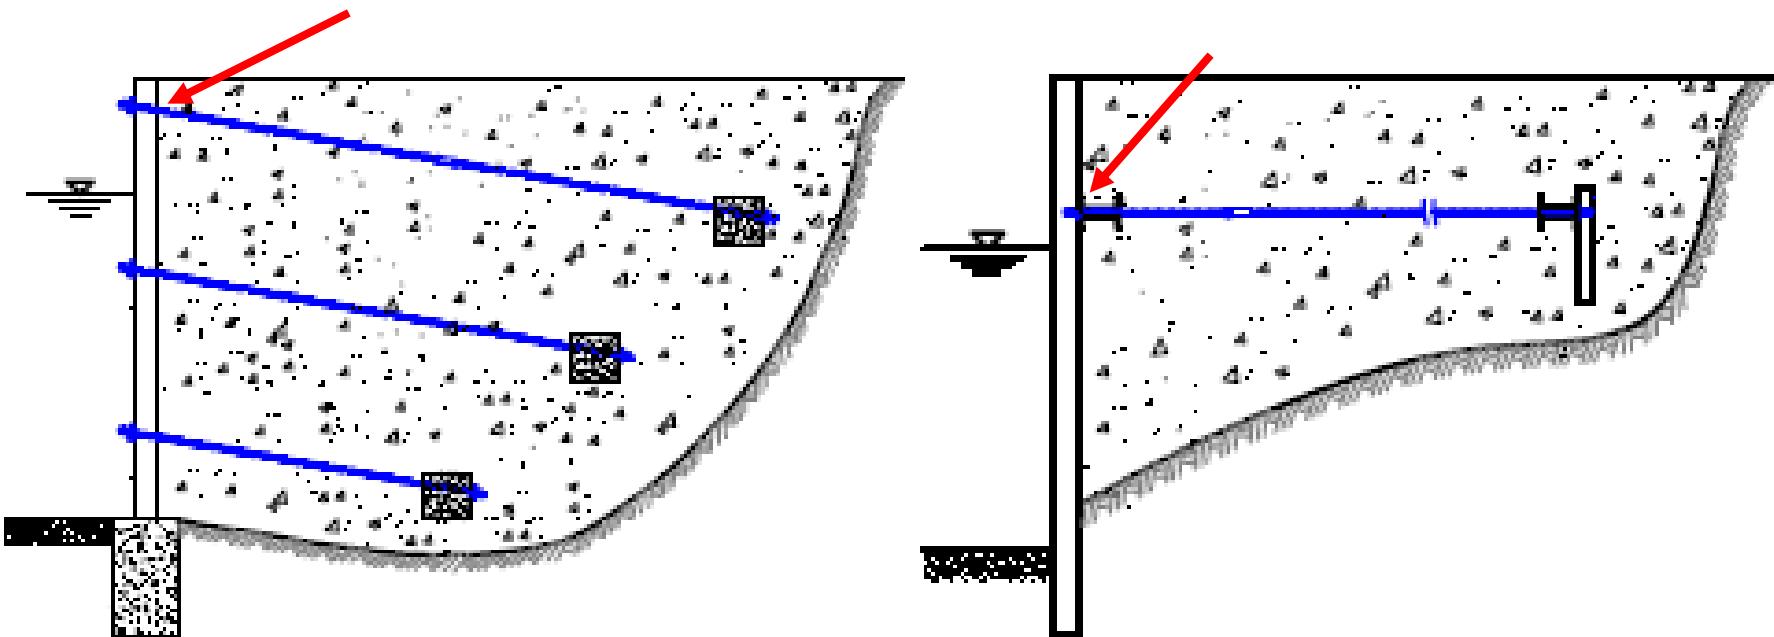
Approx. 35 pcs. of anker rods fractured. The quay started settling during crane loads added – subsequently (cranes had left) - a high bang occurred and the quay curved outwards – towards the water.

Red arrows point to typical fracture positions

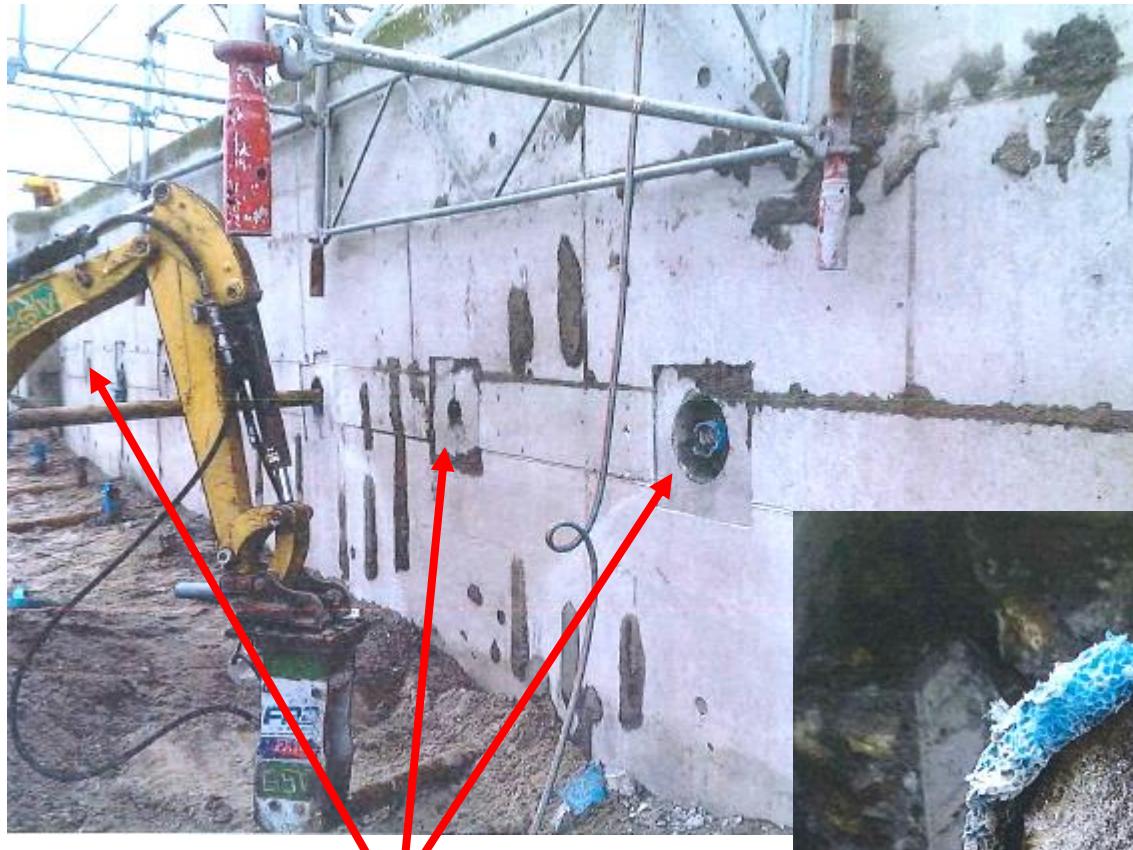
Fractured rods along quay

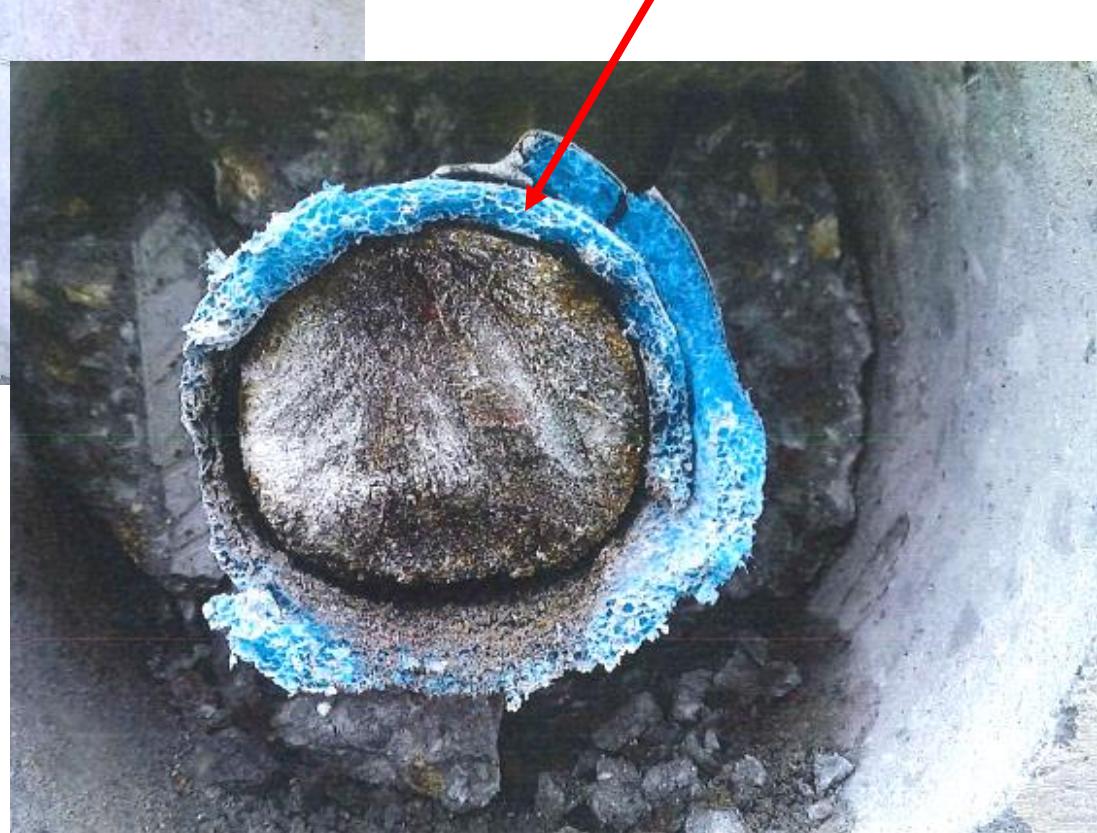
Typical fracture surface
