SPECIELLE UDFORDRINGER OG ERFARINGER MED STÅL

DANSK
STÅLDAG
2024

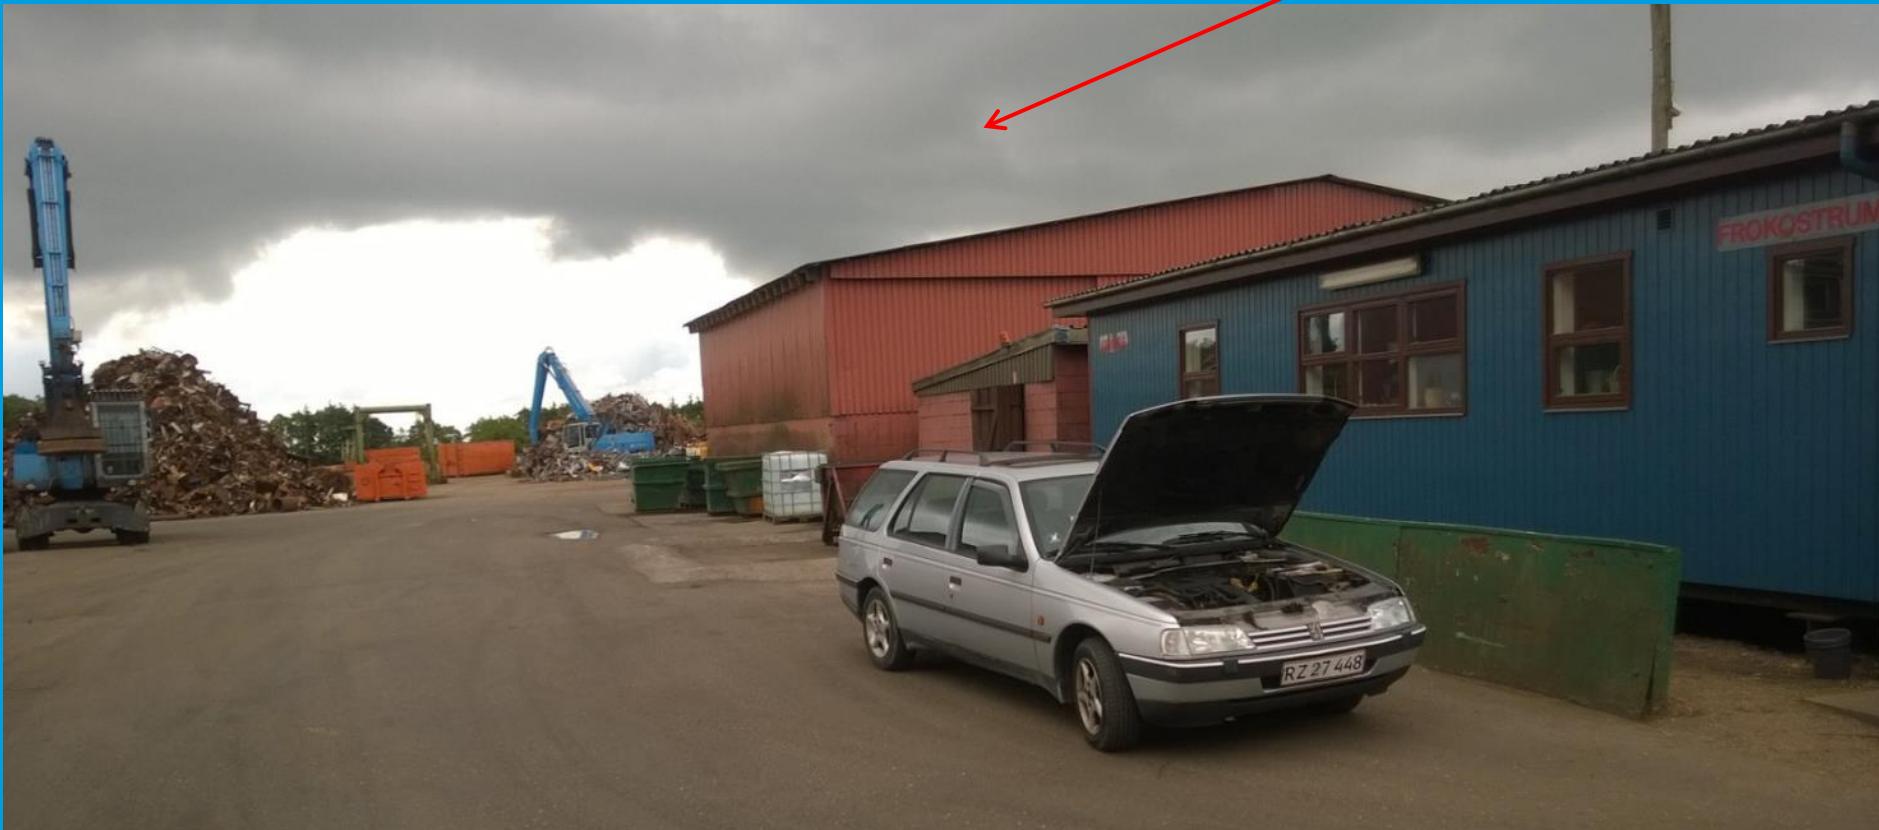
PEG's gode gamle Peugeot 405 – få minutter før skrotning ☺.
Bagbro knækket på grund af brintskørhed –
forårsaget af.....ja, rigtigt gættet - korrosion !!!
