BETONEFTERSYN MED DRONER

14. juni 2018

BETONEFTERSYN PÅ STOREBÆLT STORE KONSTRUKTIONER

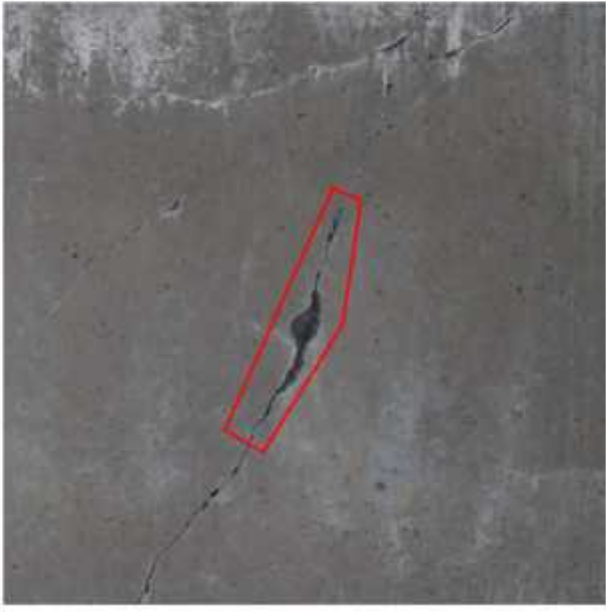
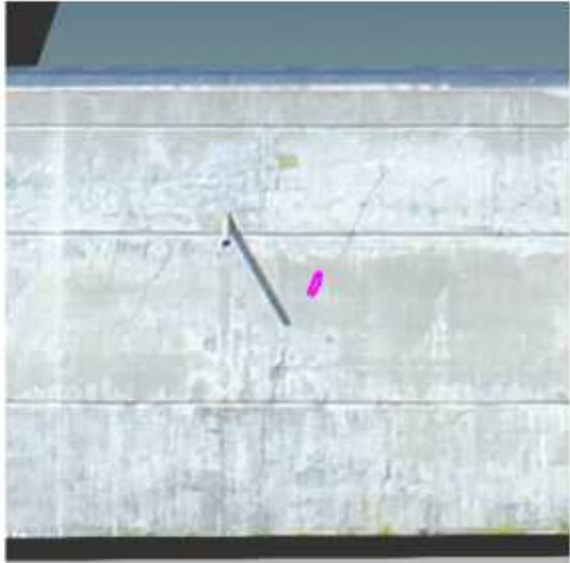
Observation #14				
Inspector	SAJN	Detailed view from Image	Overview from 3D Model	Comment
Defect	Afskalning x2fdelaminering - Spalling x2fdelamination

<p>Afskal ved revne, måske pga. bevægelse.</p>
Length (m)	1.082			
Area (m2)	0.0465			
Rating	3A

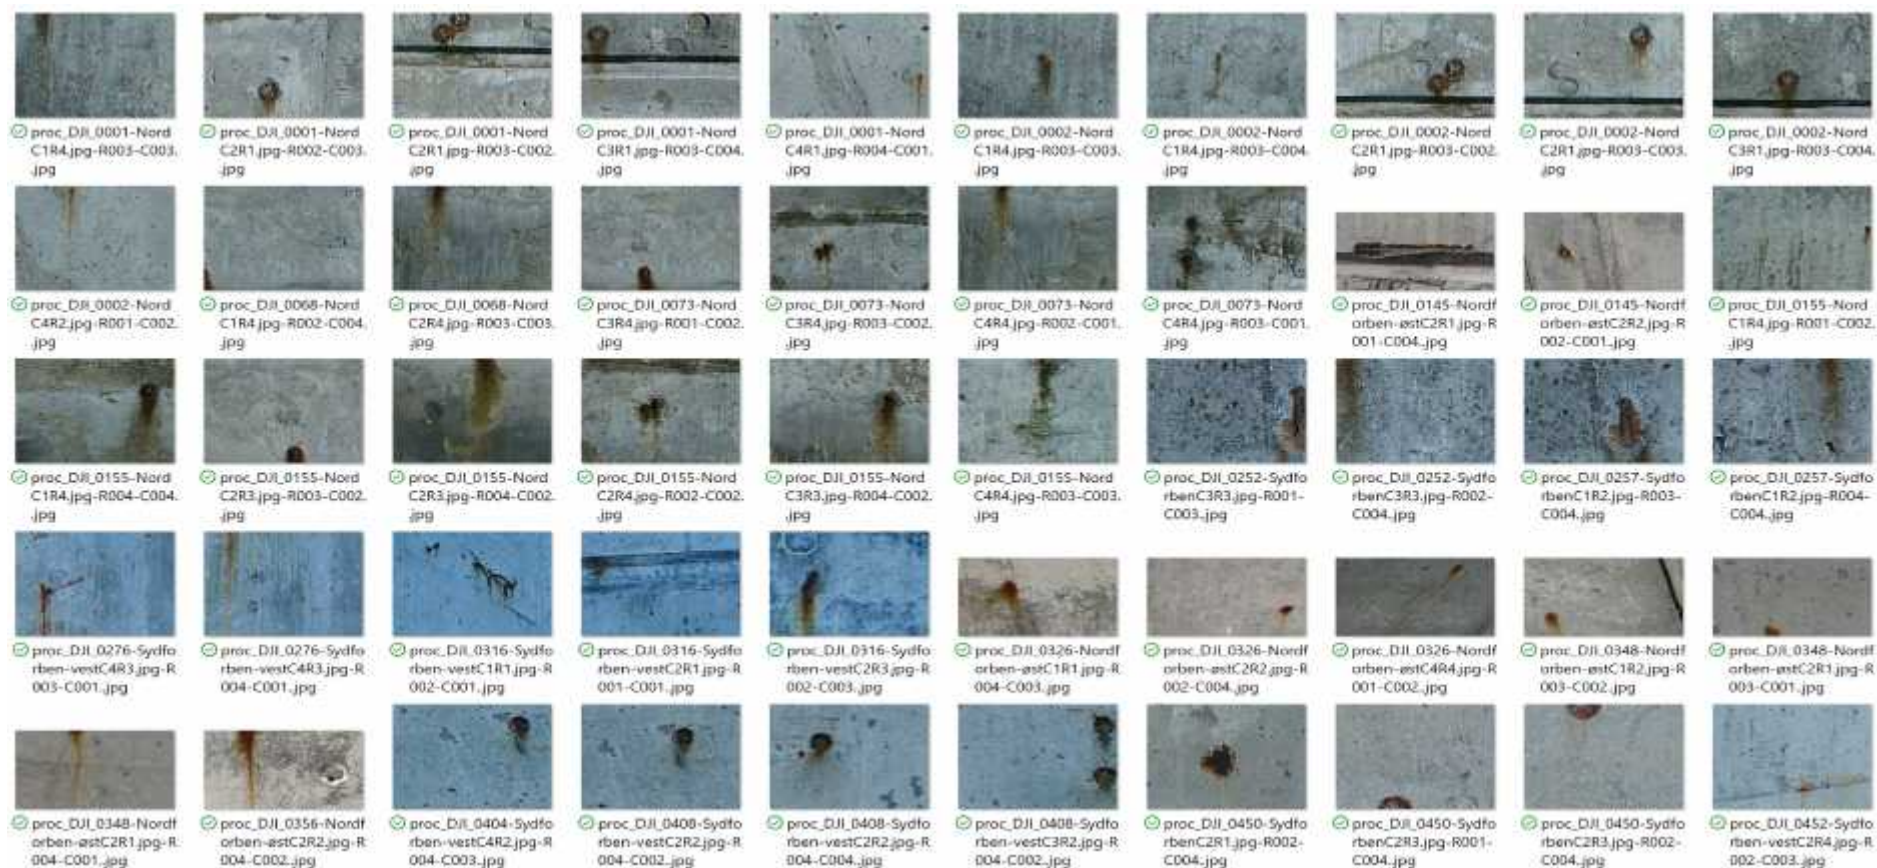
- Rustudfældninger fra gitter opdeling (64 udsnit)
