Havvindmøller og korrosion

Lisbeth Rischel Hilbert
Specialist (Afdelingschef)
FORCE Technology
Korrosion & Metallurgi

- Forebyggelse af korrosion
- Korrosion indvendigt i monopæle
- Overvågning - projekter

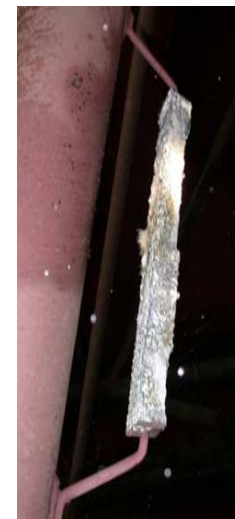
TP coated og med anoder

- Beskytter KUN udvendigt
- Kræver passende design med ønsket levetid
- Kontrol er nødvendigt, (-0.80 til -1.10 V vs Ag/AgCl/havvand)
- Coating nedbrydes over tid, anoder kan udskiftes

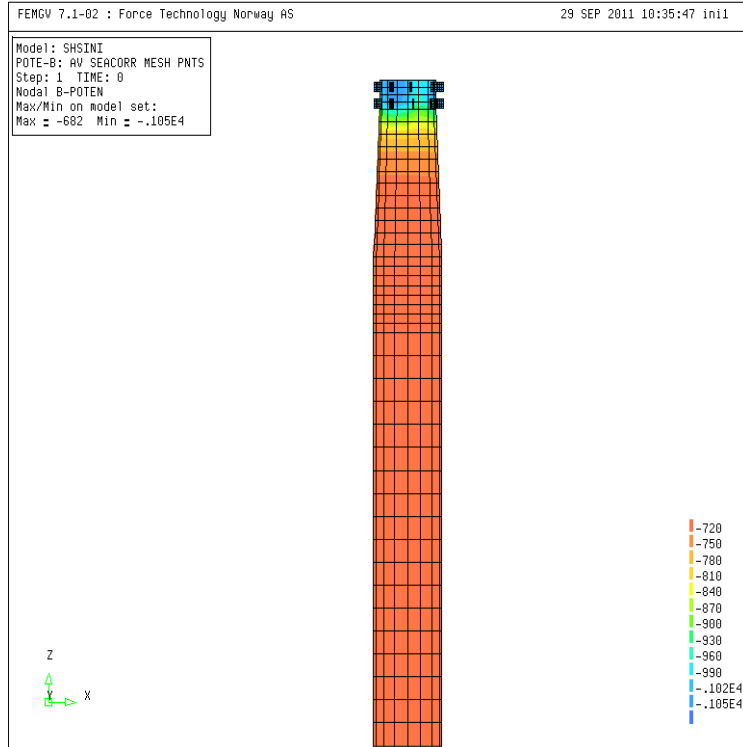
Monopæl typisk kun beskyttet med CP

Potentiale (mV vs Ag/AgCl)

Baseret på initielt strømbehov er pælen med dette design underbeskyttet – anoderne sidder for tæt!

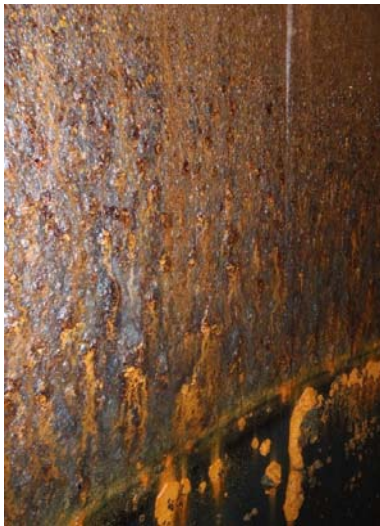
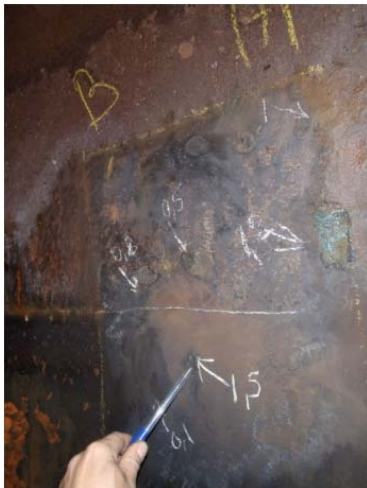
Eksempel på UT godstykkelsesdata – samme fundament

Localised pitting corrosion. Min. wall thickness above/below waterline: 50.3 / 48.7mm. Average: 51.0 mm => **Max variation: 0.7/2.3 mm.**

Localised general corrosion. Min. wall thickness above/below waterline: 49.7 / 49.3 mm. Average: 49.9 mm => **Max variation 0.2/0.6 mm**

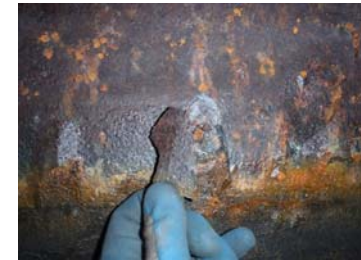
Data:

Atmosfærisk, $<0,1$ mm/år

“Tidal”: op til $0,5$ mm/år lokaliseret

Submerged: $0,1-0,15$, lokalt $0,2-0,3$ mm/år,
afhænger af dybde og ilttilførsel

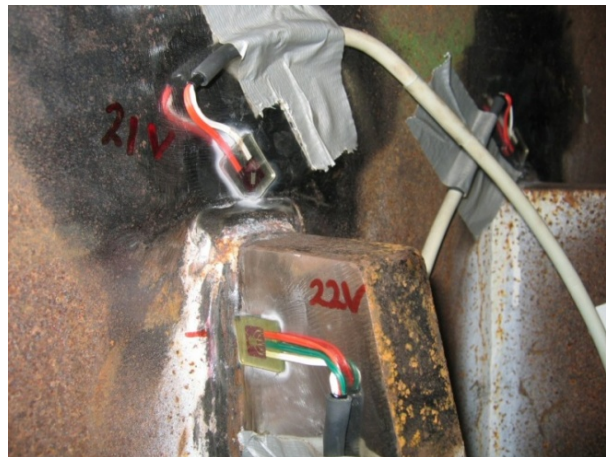
Frygten for revner - korrosionsudmattelse?

Risiko for revnevækst under dynamisk belastning
Korrosion i højtbelastede zoner er kritisk

Men..der er meget gods og aflejringer kan bremse
revnevækst

Forebyggelse:

- gode svejsninger
- aflast spænding
- coating
- passende CP

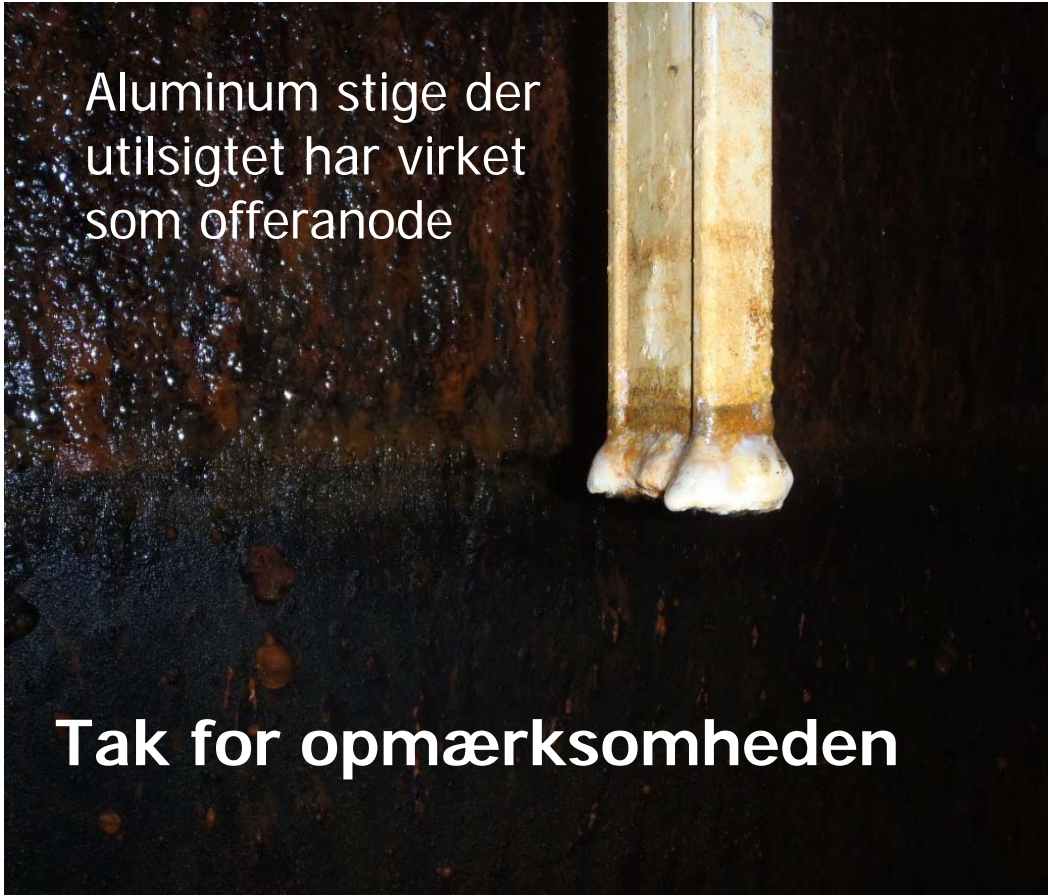
A photograph showing two vertical aluminum stige (steps) on a dark, textured surface. The stige are light-colored with some yellowish-brown staining at the base. The background is dark and appears to be a metal surface with some rust or corrosion.

Aluminum stige der
utilsigtet har virket
som offeranode
