# Storebæltsbroen - affugtning af hovedkabler

Dansk Ståldag torsdag, den 12. november 2015

**Storebælt**  
*Sund  $\approx$  Bælt*

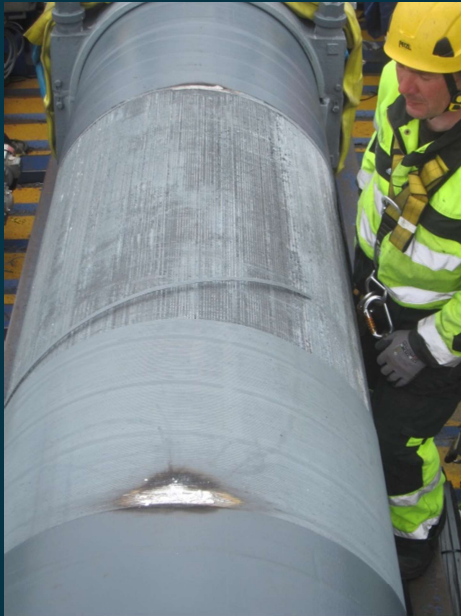
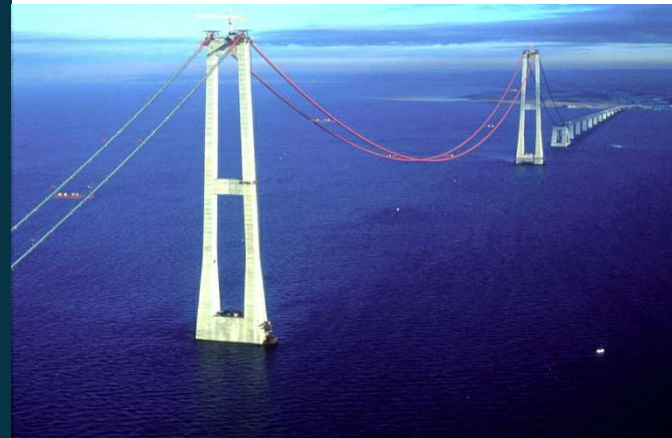
# Hovedkabel

- 18648 tråde
- 37 bundter
- 504 tråde i hver bundt
- 19-21 % luft mellem tråde

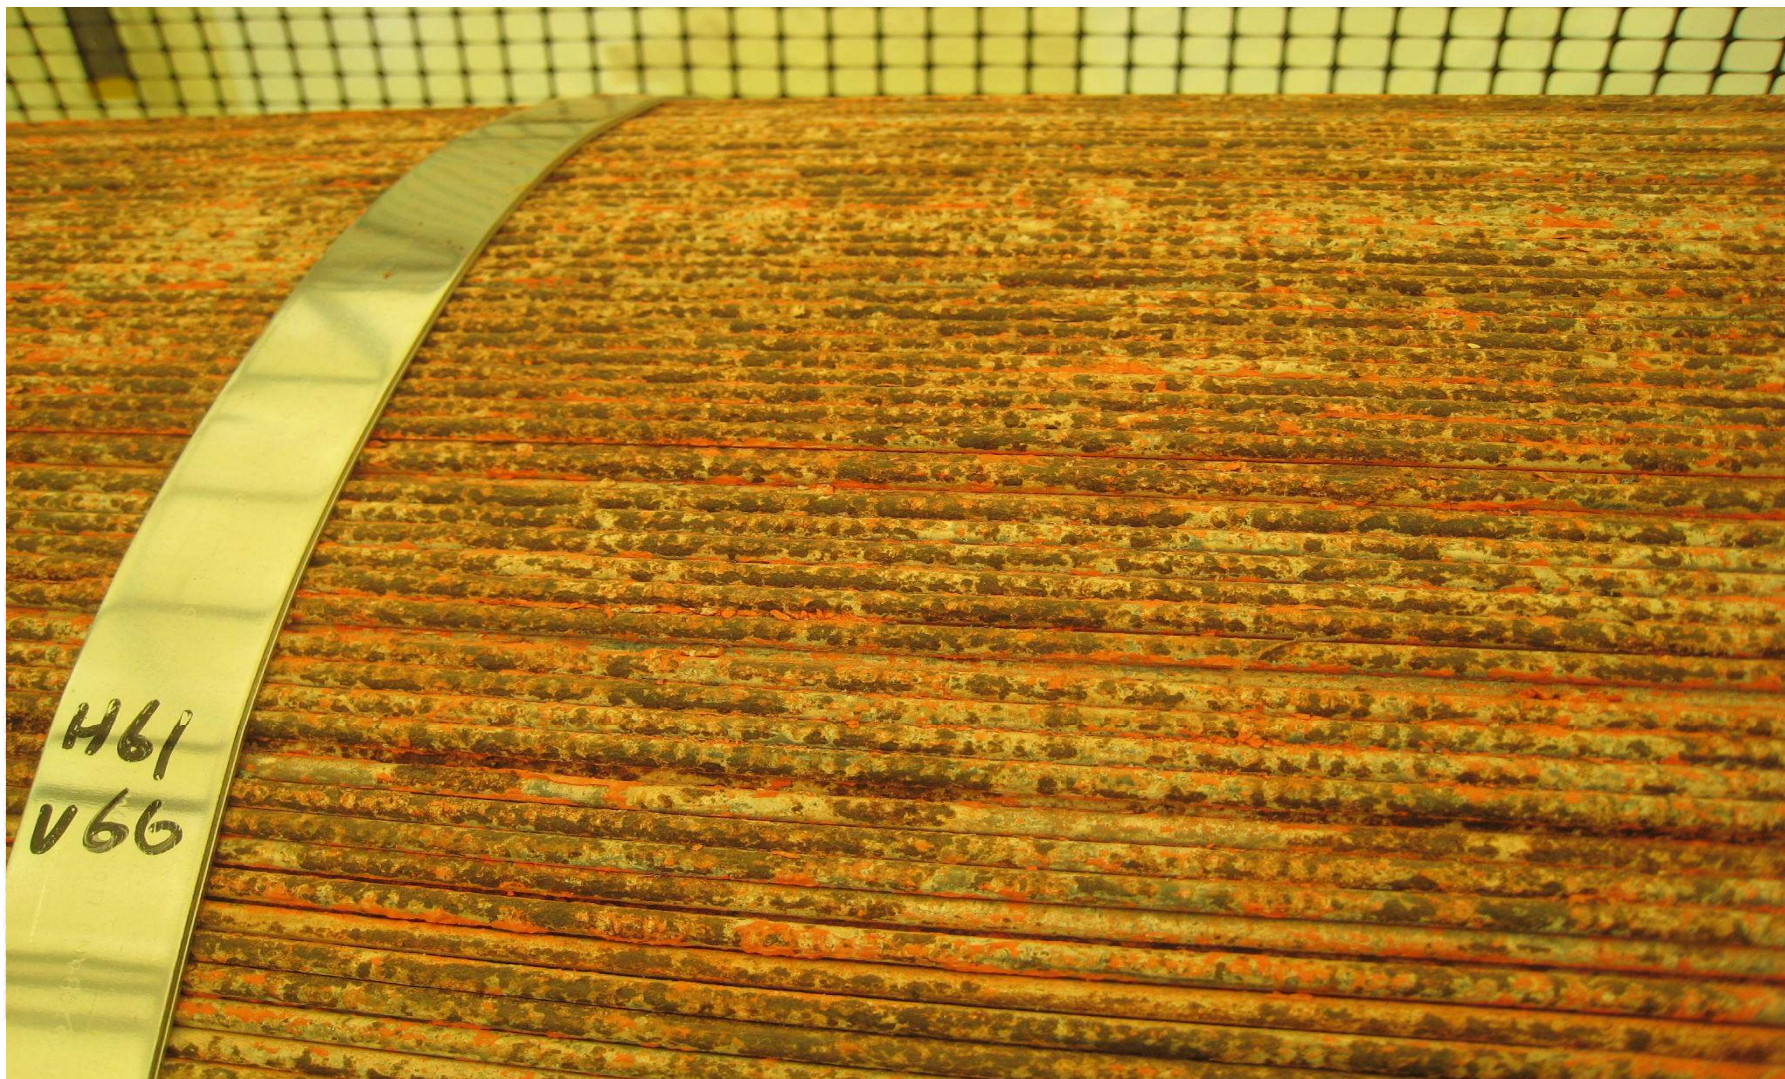
# Udvikling i korrosion, hvis der ikke fjernes fugt

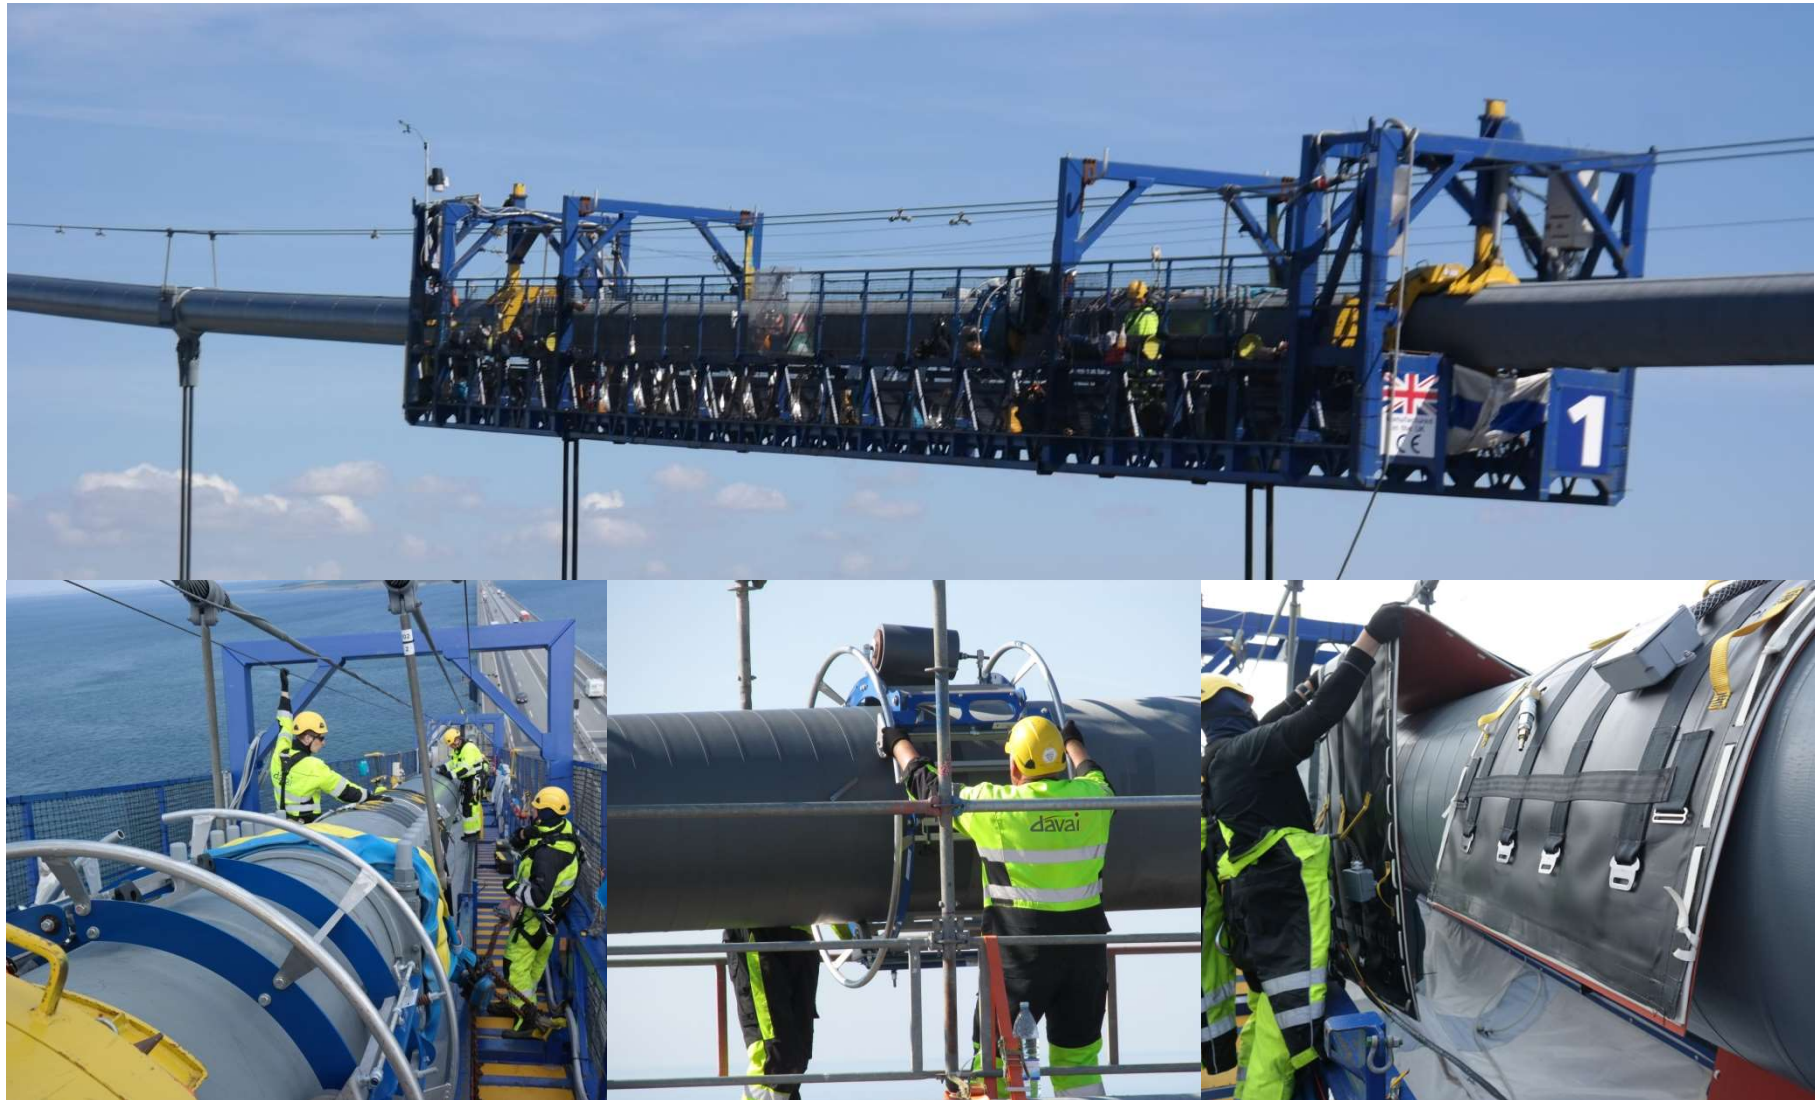
Åbning af hovedkabel ved indblæsningssted og på pylontop  
Hovedkablet er i en god tilstand

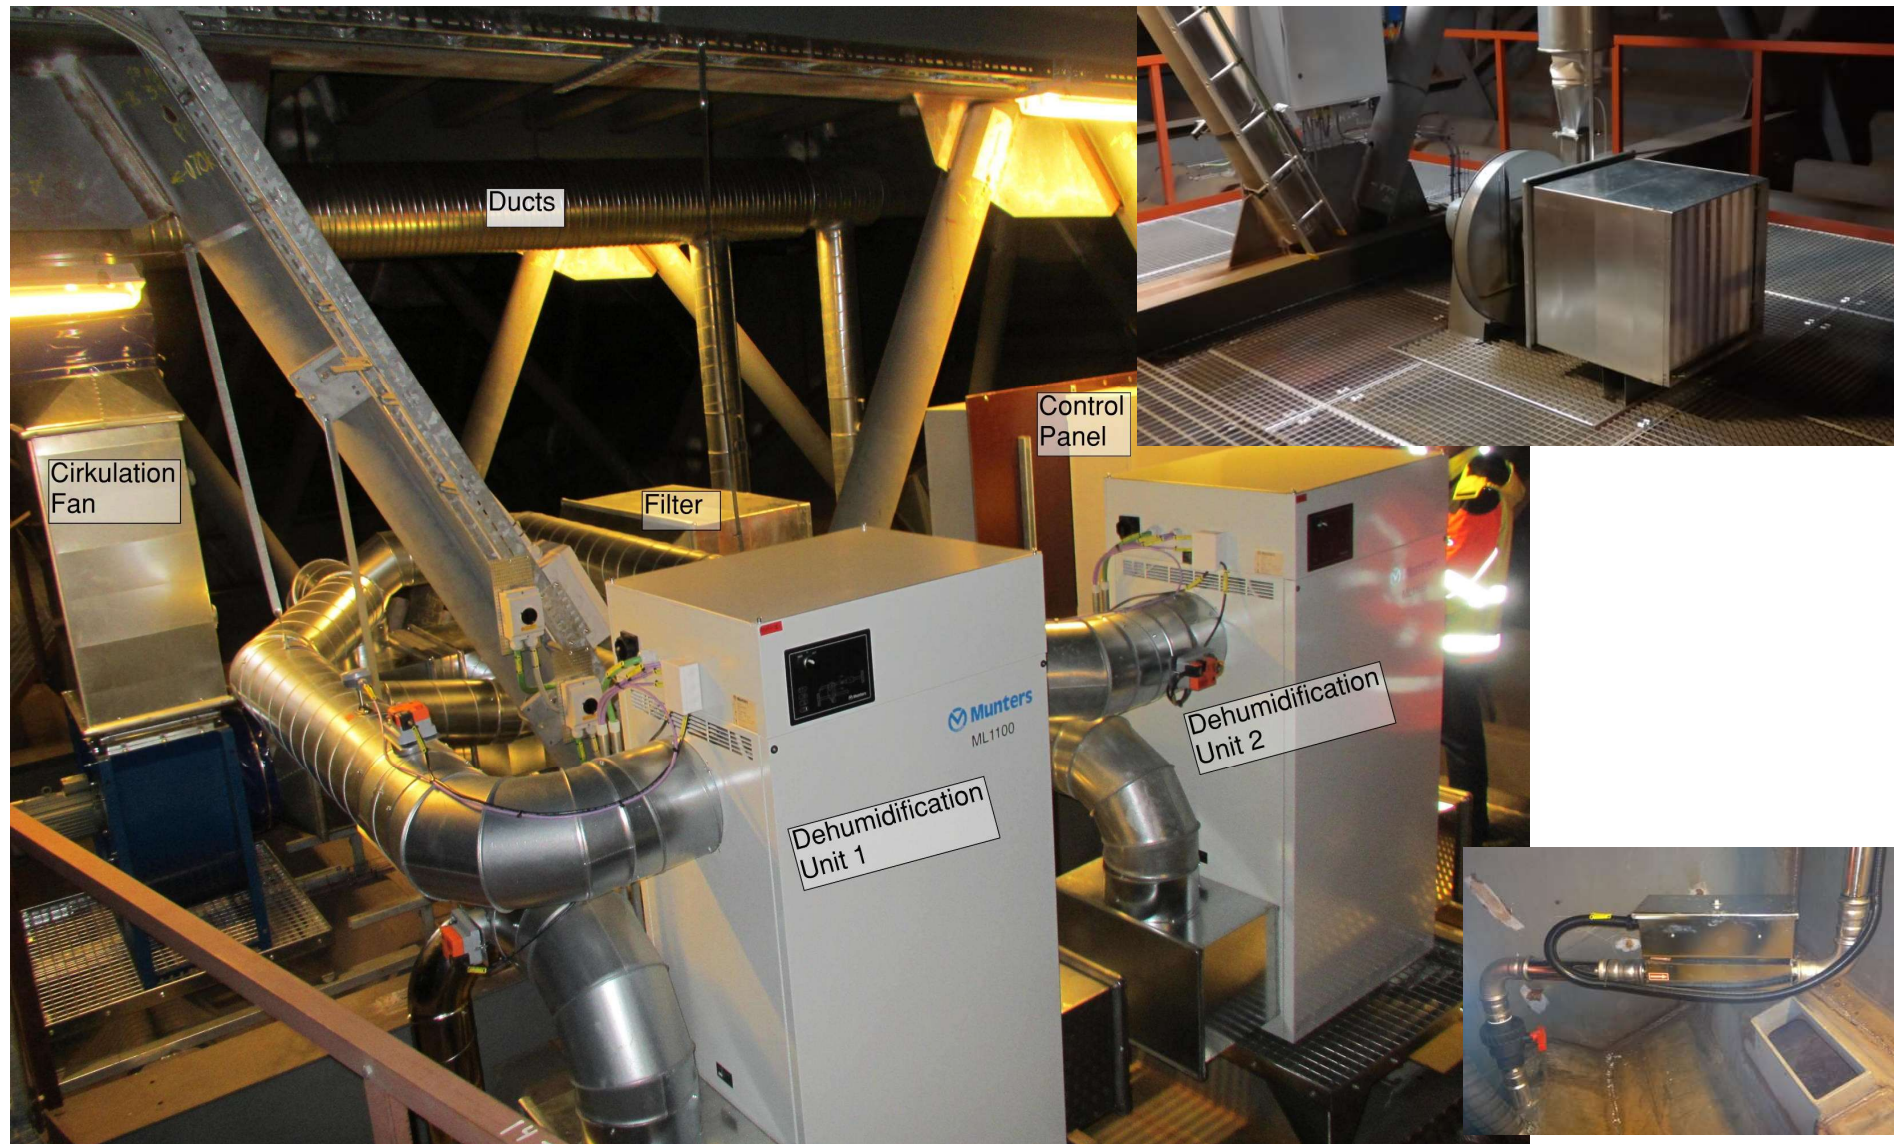
# Luftslange, installation på hænger

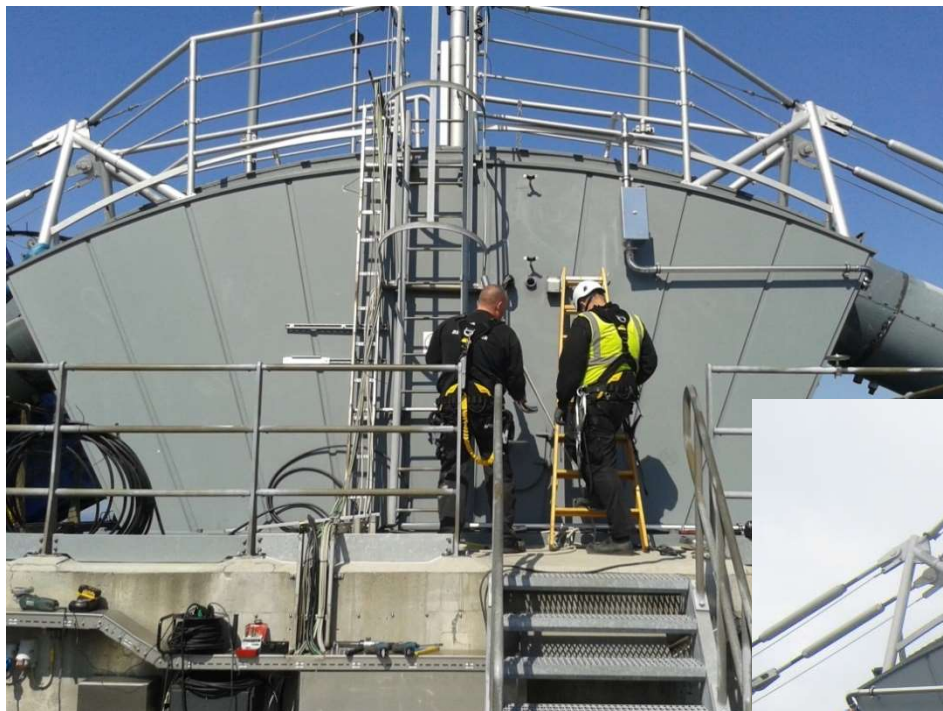
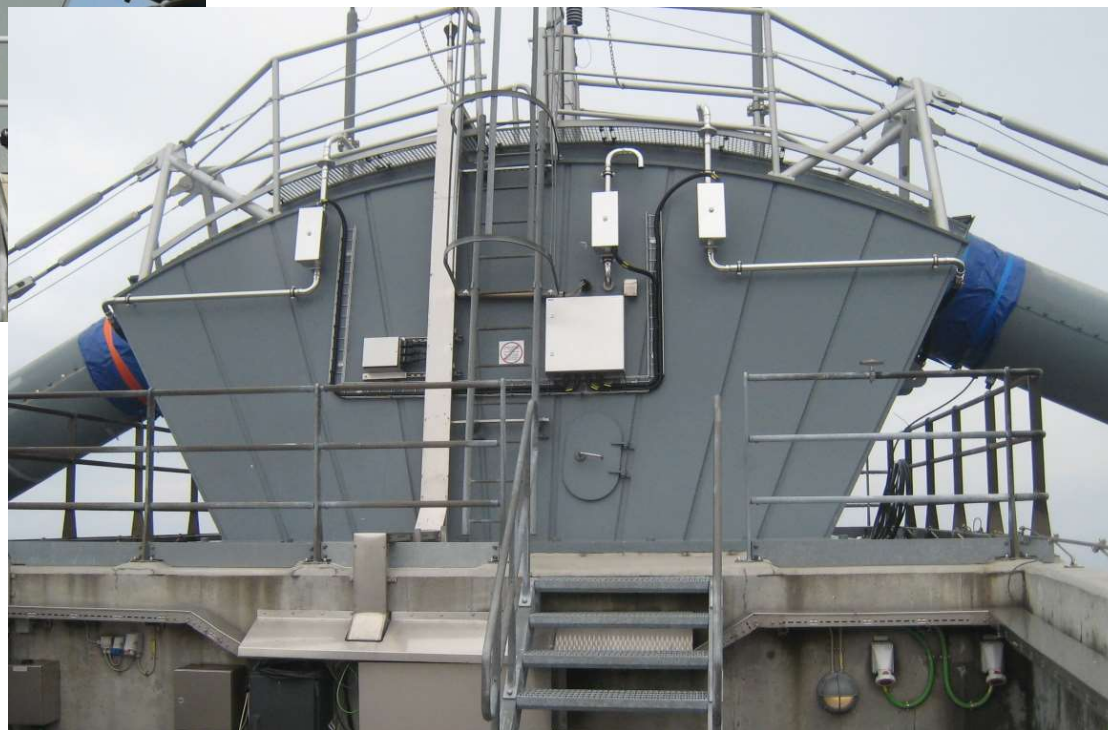
# Østbro – Færdig bevikling 30 sep 2015
