# Brandulykken på Ny Lillebæltsbro

Niels Bitsch, Projektchef i COWI

# Ny Lillebæltsbro

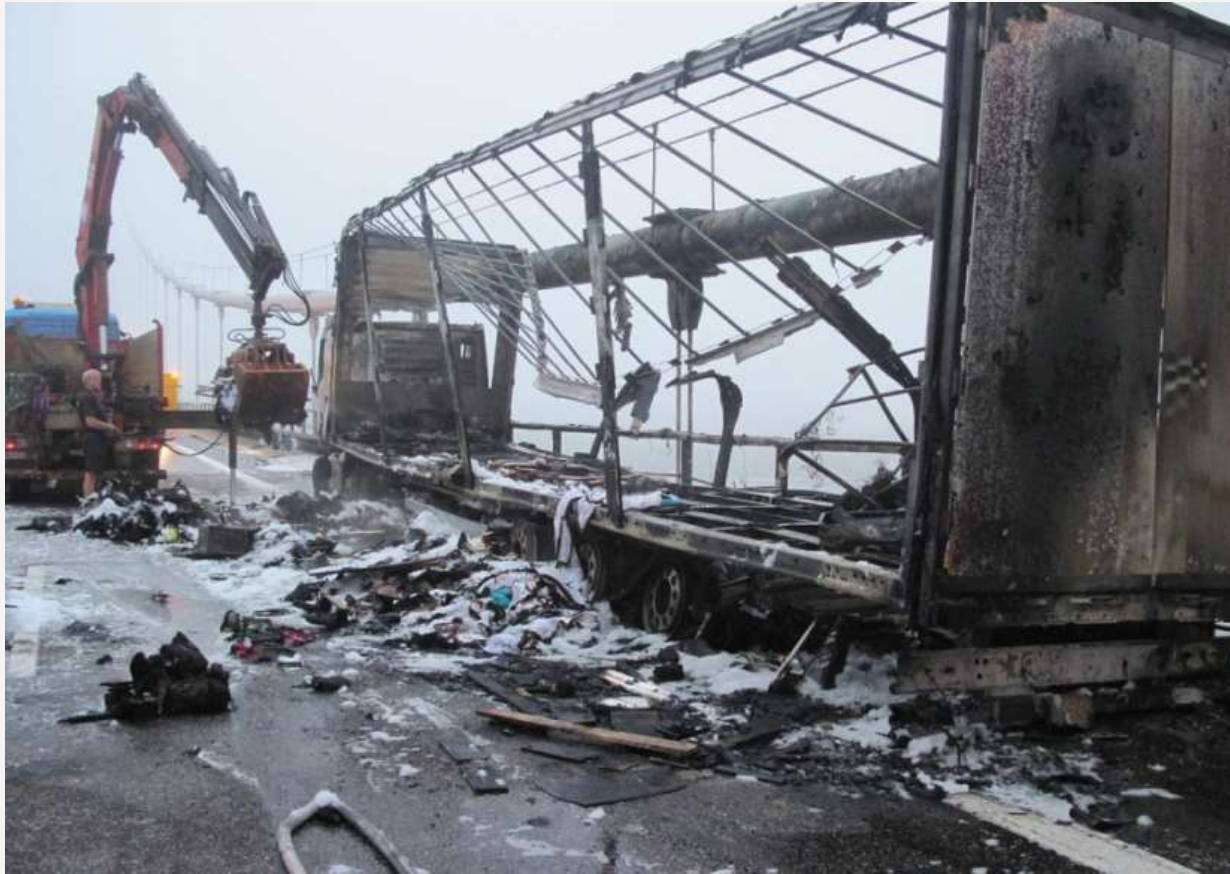
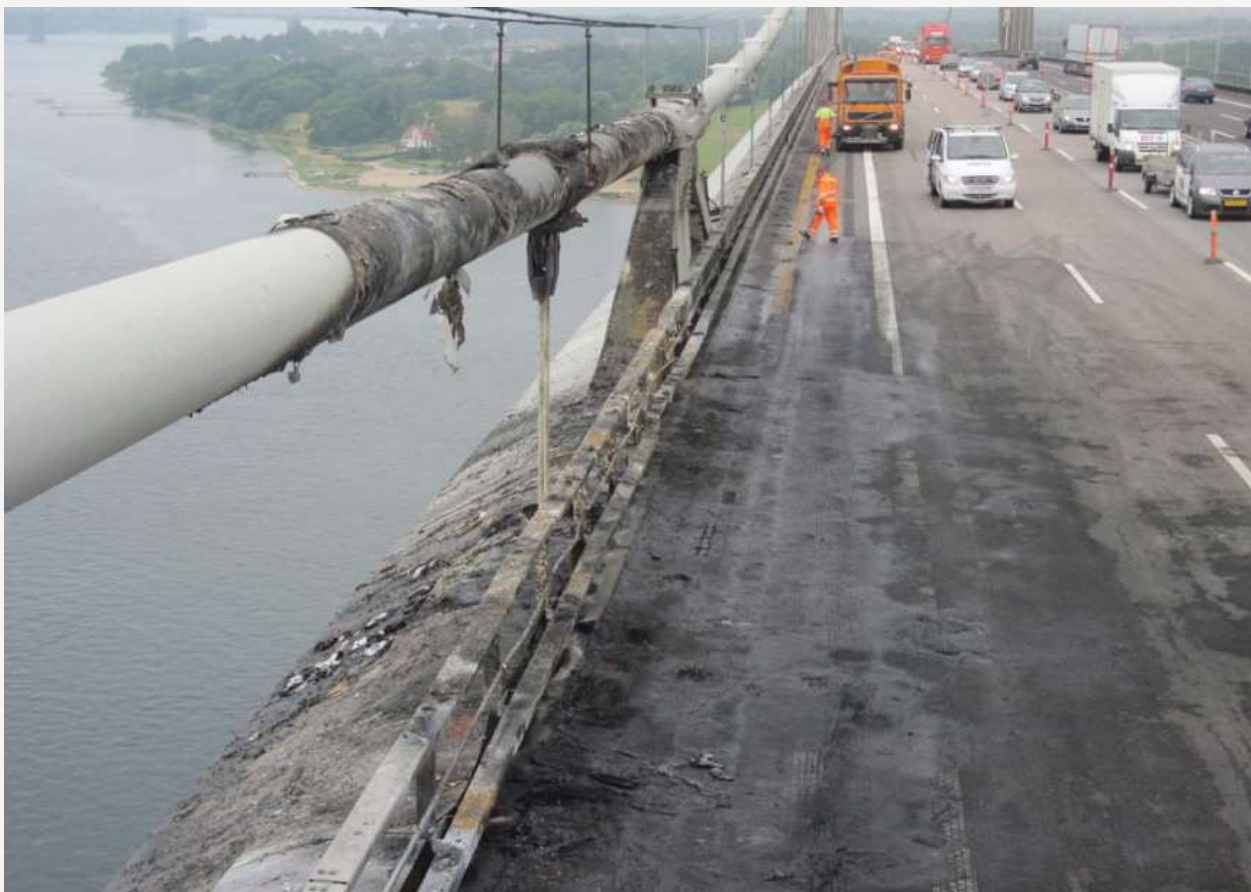
- > Den østgående trafik stoppes umiddelbart efter at Brandvæsenet ankommer
- > Broen lukkes helt for trafik kl. **02.50**
- > **To (2) vestgående og et (1) østgående** spor åbner kl. **07.00**
- > **To (2) vestgående og to (2) østgående** spor er åbne kl. **14.15**

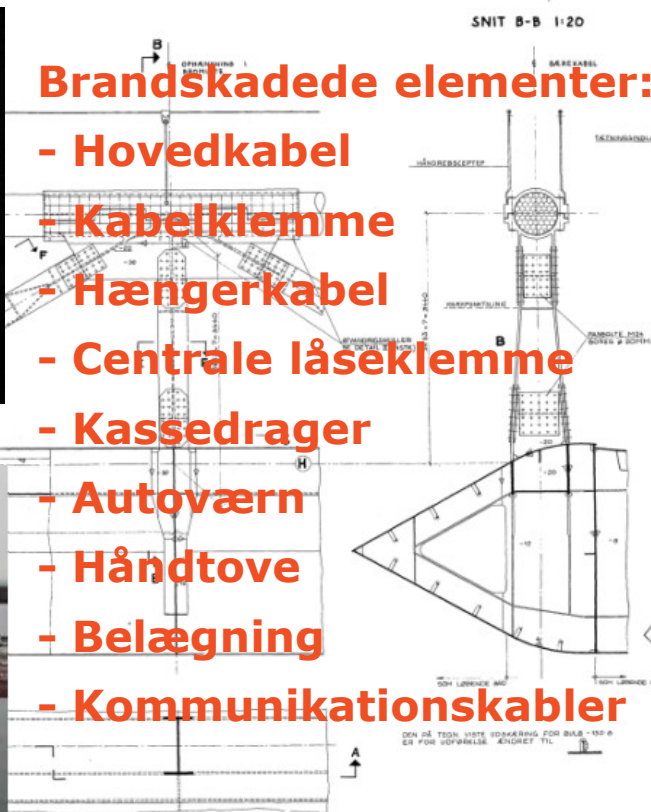
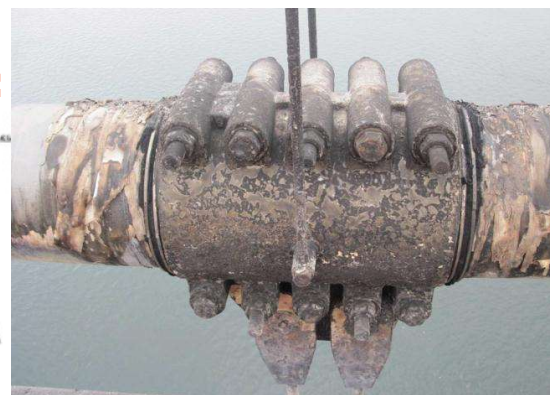
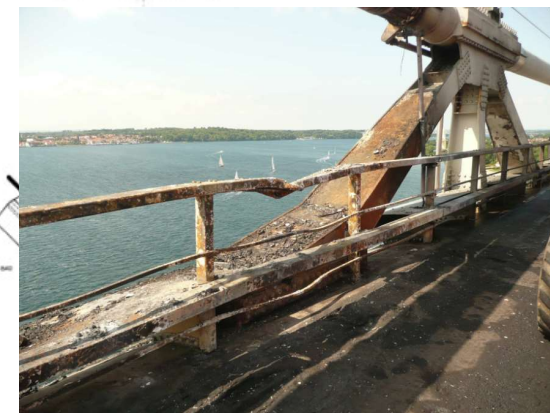
## Brandskadede elementer:

- Hovedkabel
- Kabelklemme
- Hængerkabel
- Centrale låseklemme
- Kassedrager
- Autoværn
- Håndtøve
- Belægning
- Kommunikationskabler

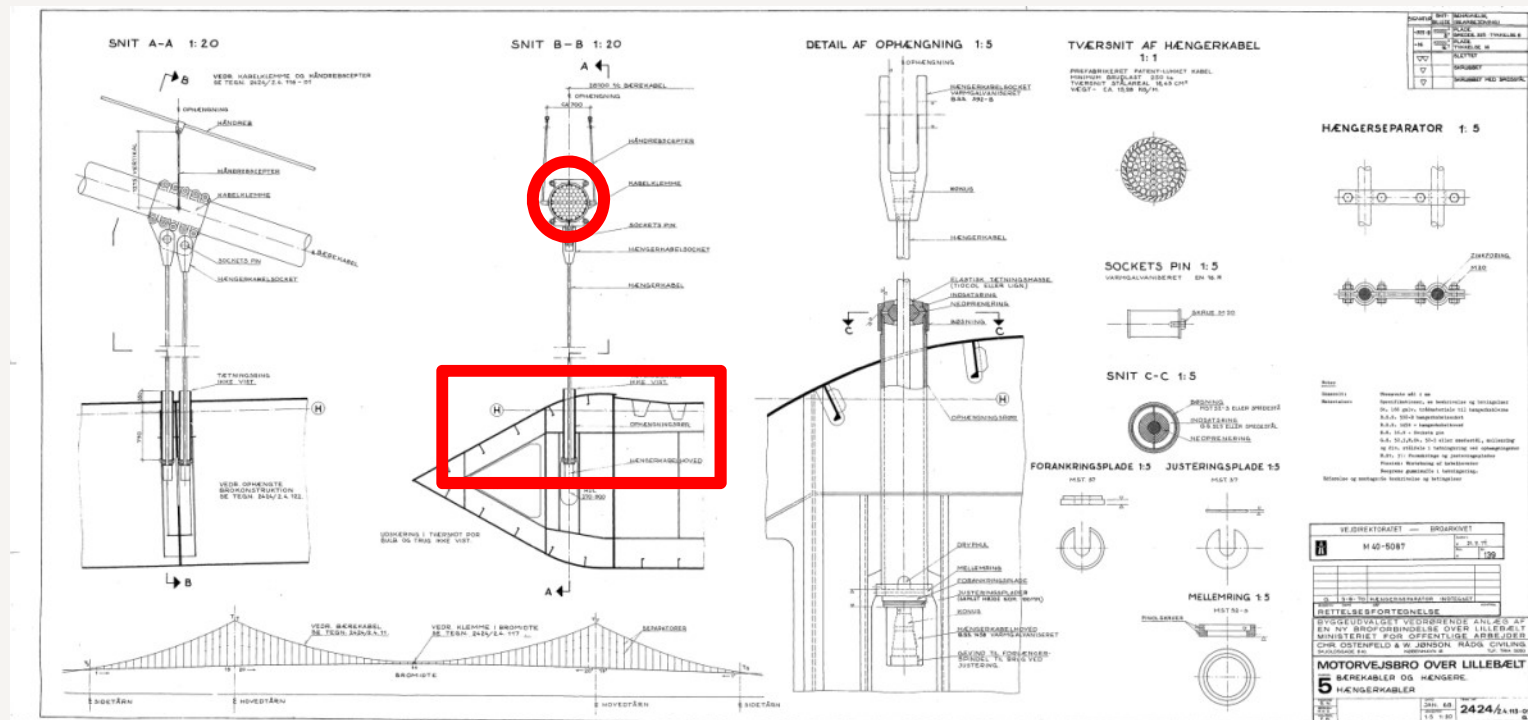
# Hovedkabel og stålkassedrager

- > 55 kabler Ø 68,7 mm
- > 6 hjørne kabler Ø 41,4 mm
- > Nylon fyld-lister
- > Beviklingstråd Ø 3,8 mm
- > Ydre diameter 580 mm
- > Ca. 1,500 m hver

**Ydre kabler – 31% af det totale tværsnitsareal**  
**Yderste wirer i yderste kabler – 9% af det totale tværsnitsareal**

- Hovedkablets temperatur blev målt til at være under 500°C
- Højstyrkestålkabler (Deformationshærdede) begynder at miste styrke ved temperaturer omkring 500°C

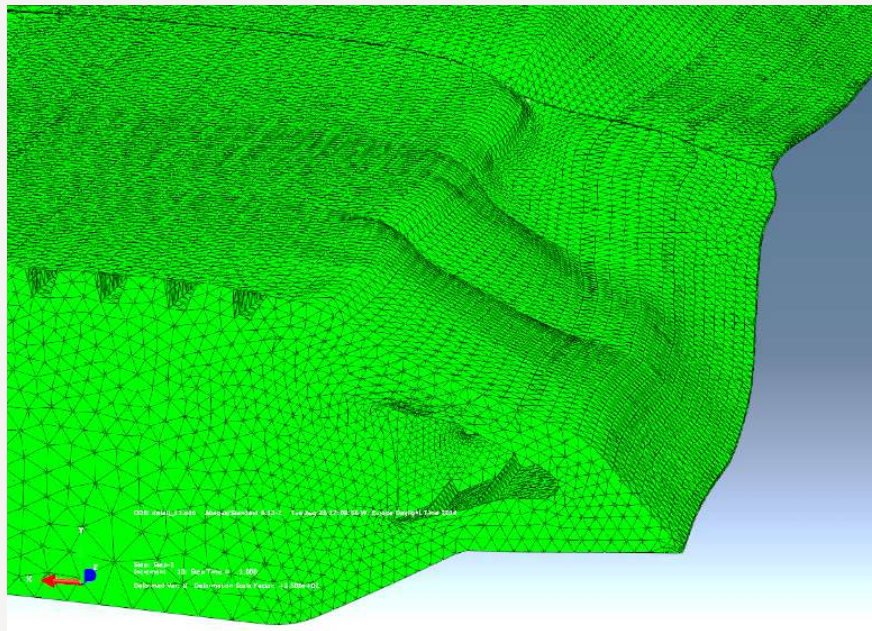
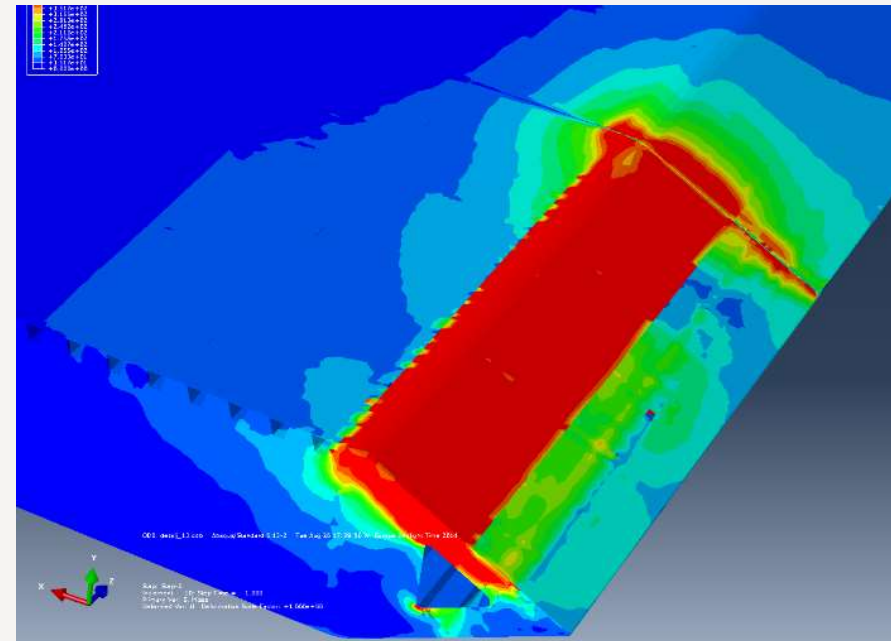
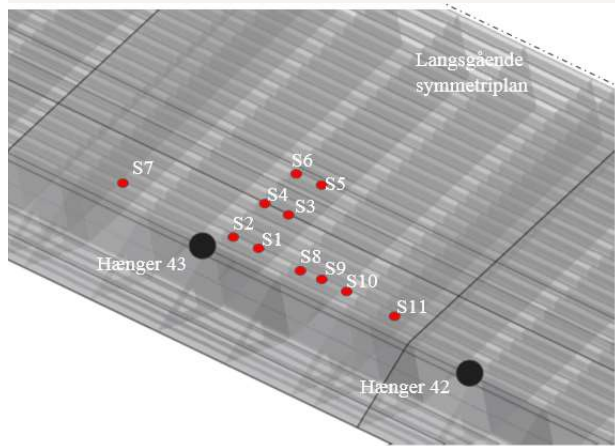
# Stålkassedeformationer og egenpændinger

- Hole-Drilling-Strain-Gauge-Metode
- Suppleret med en "Dummy" strain gauge
- 11 + 6 lokaliteter

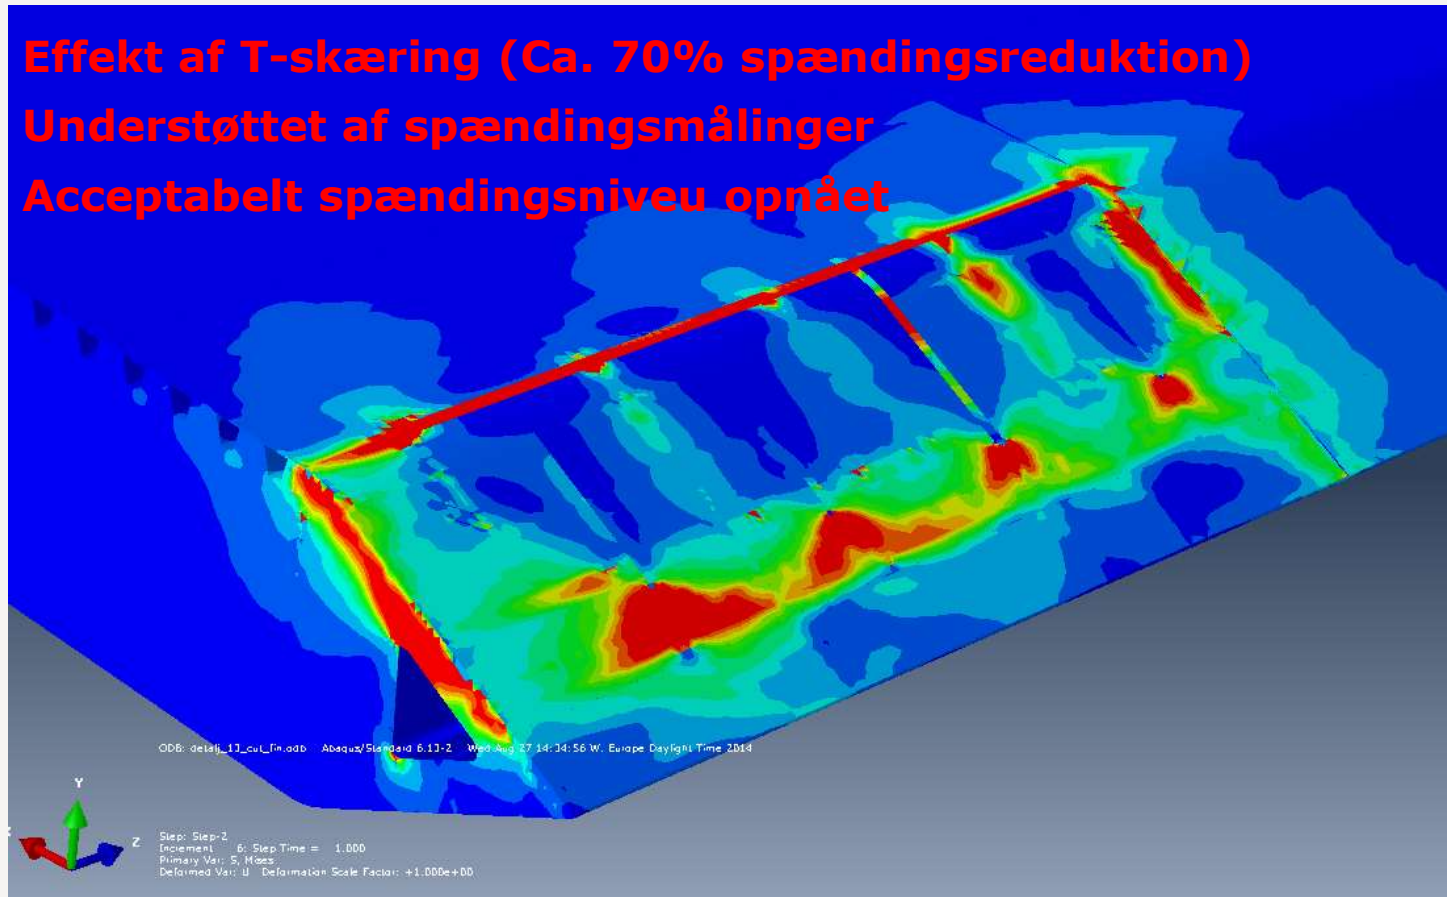
**Effekt af T-skæring (Ca. 70% spændingsreduktion)  
Understøttet af spændingsmålinger  
Acceptabelt spændingsniveau opnået**
