SPECIELLE UDFORDRINGER OG ERFARINGER MED STÅL

DANSK
STÅLDAG
2024

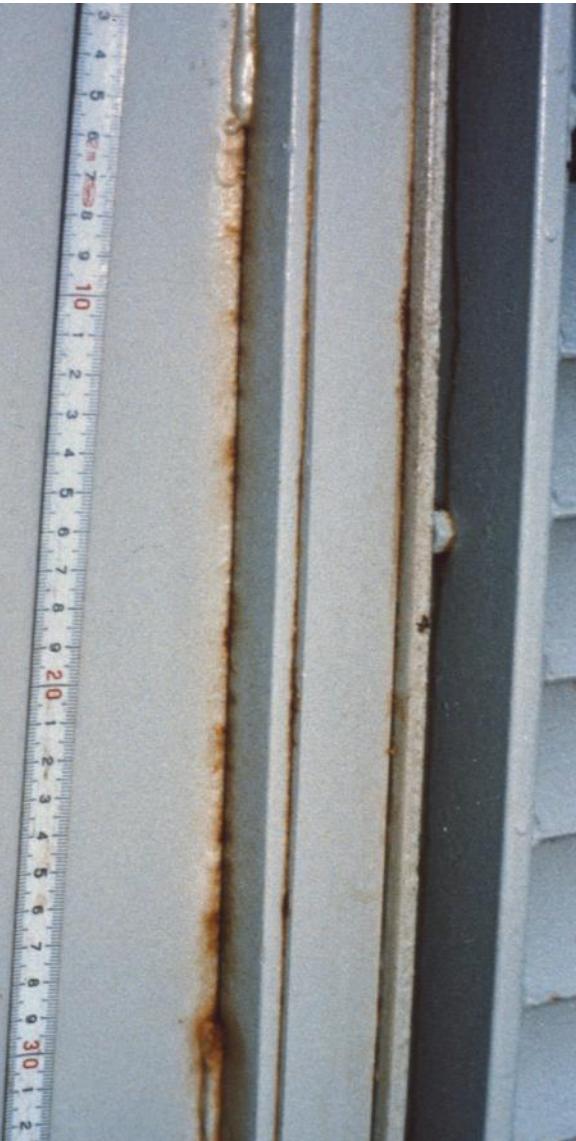
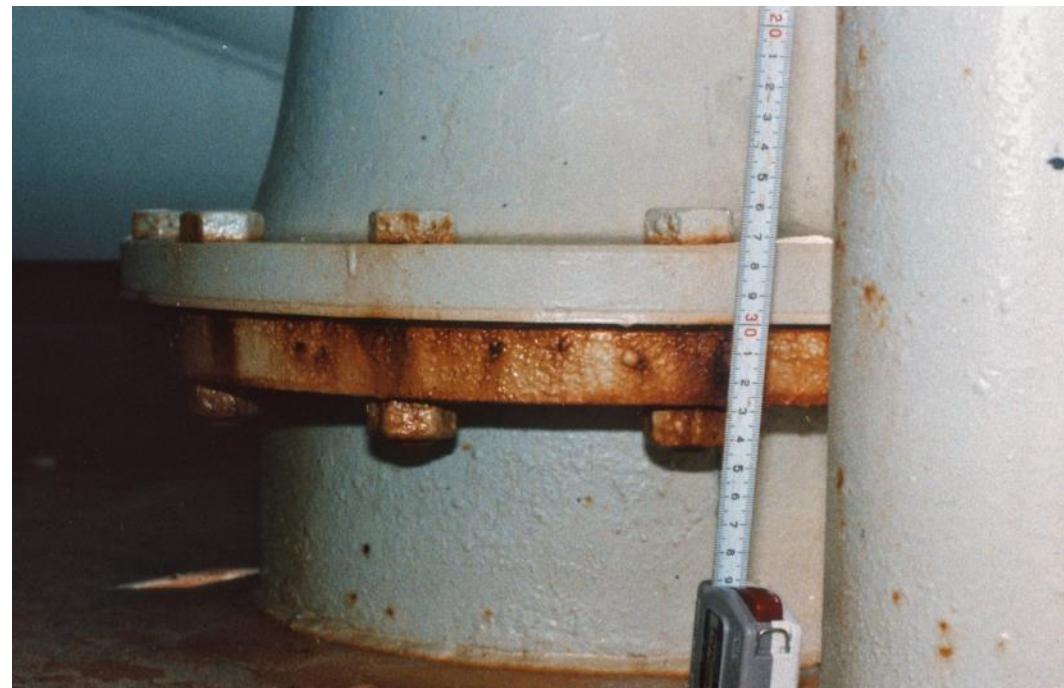
Detaljer i konstruktioner

Rust fra spalter ved afbrudte
svejsesømme og mellem flanger

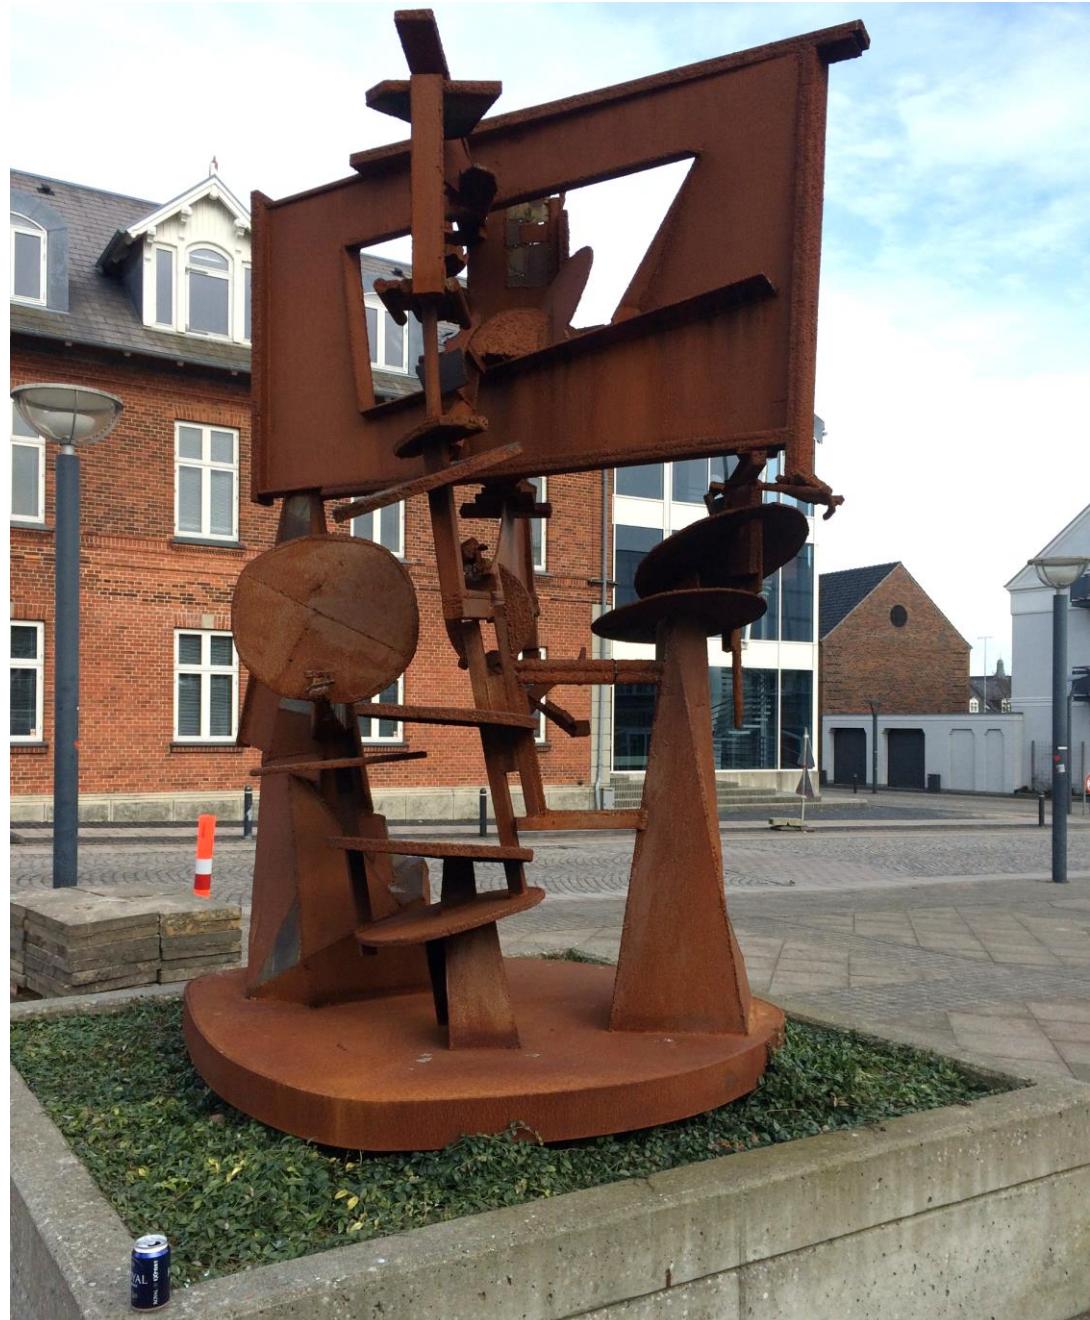
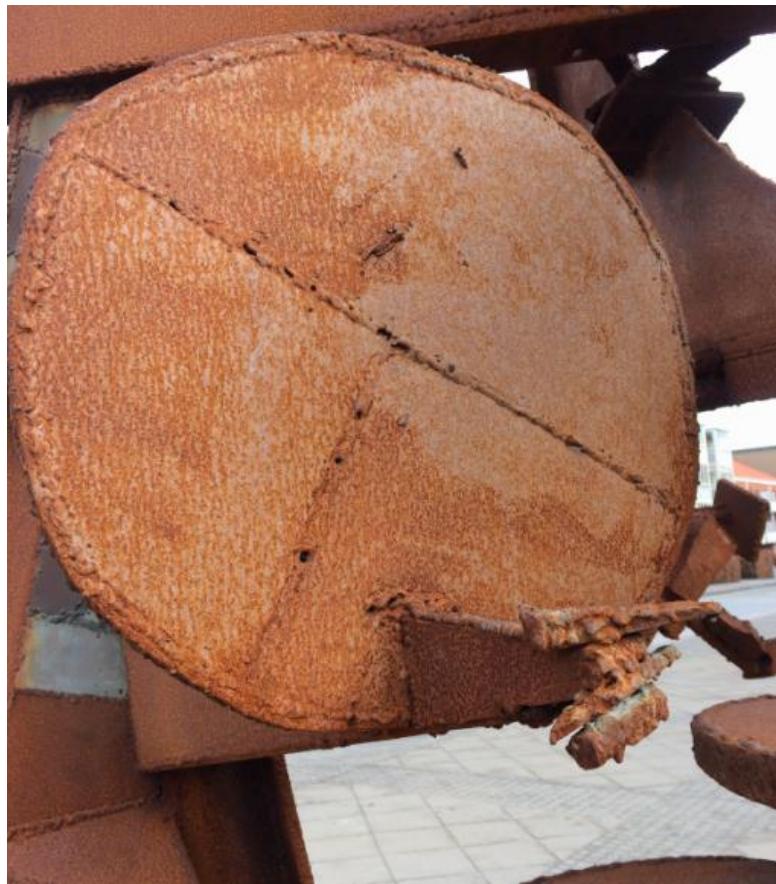
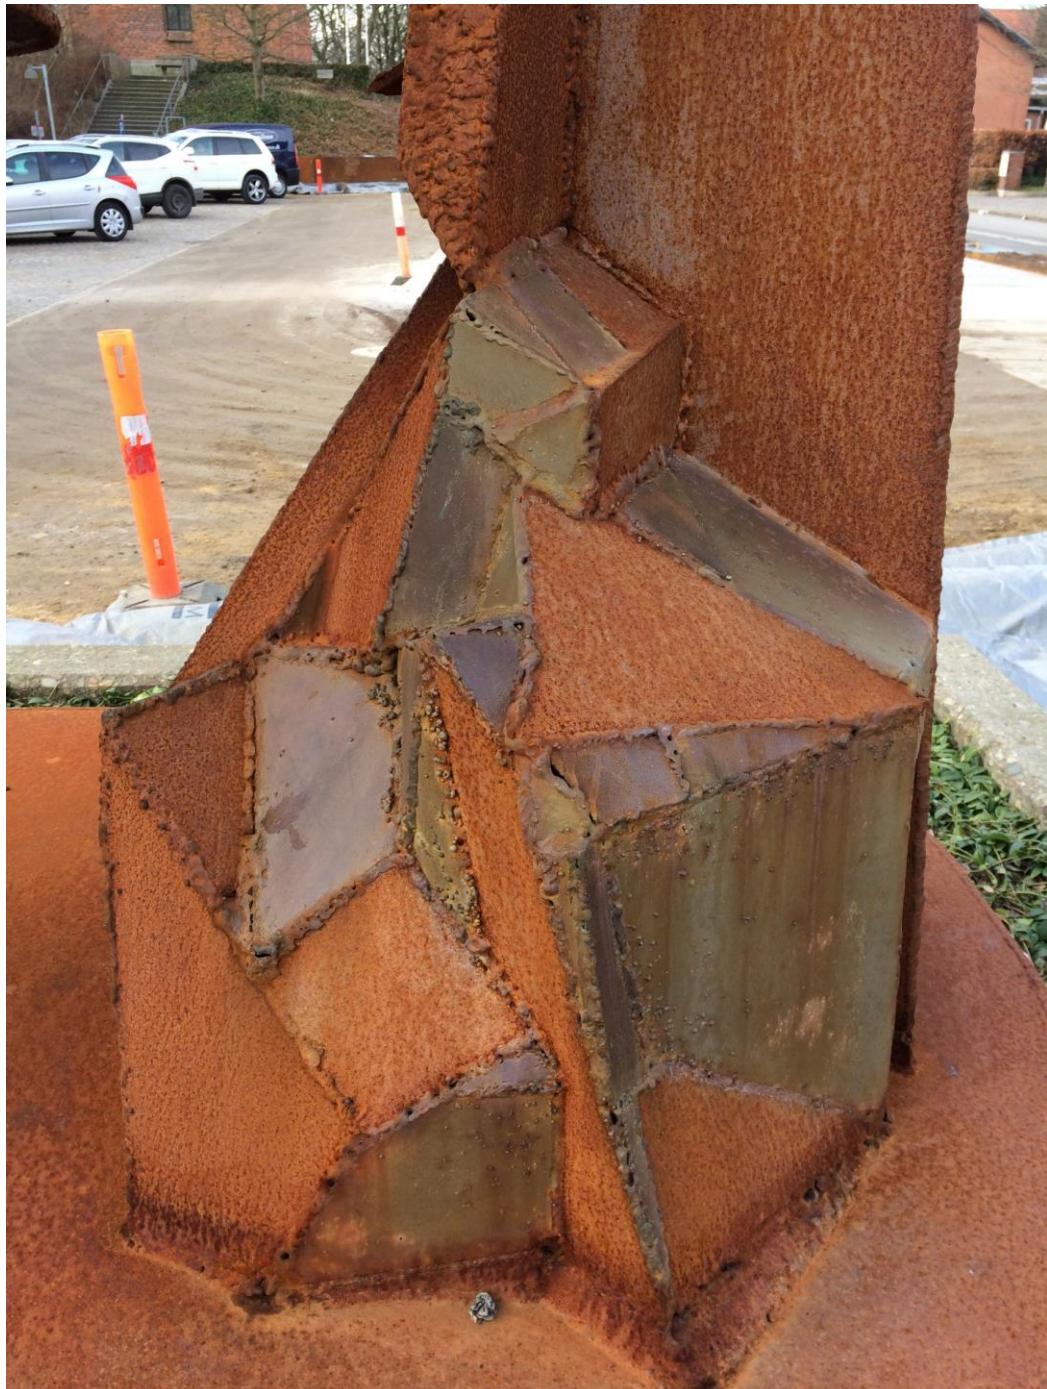
**SKULPTUR -
(ROBERT
JACOBSEN)**

**I DAG -
SANDBLÆST,
SPARTLET OG
MALET**

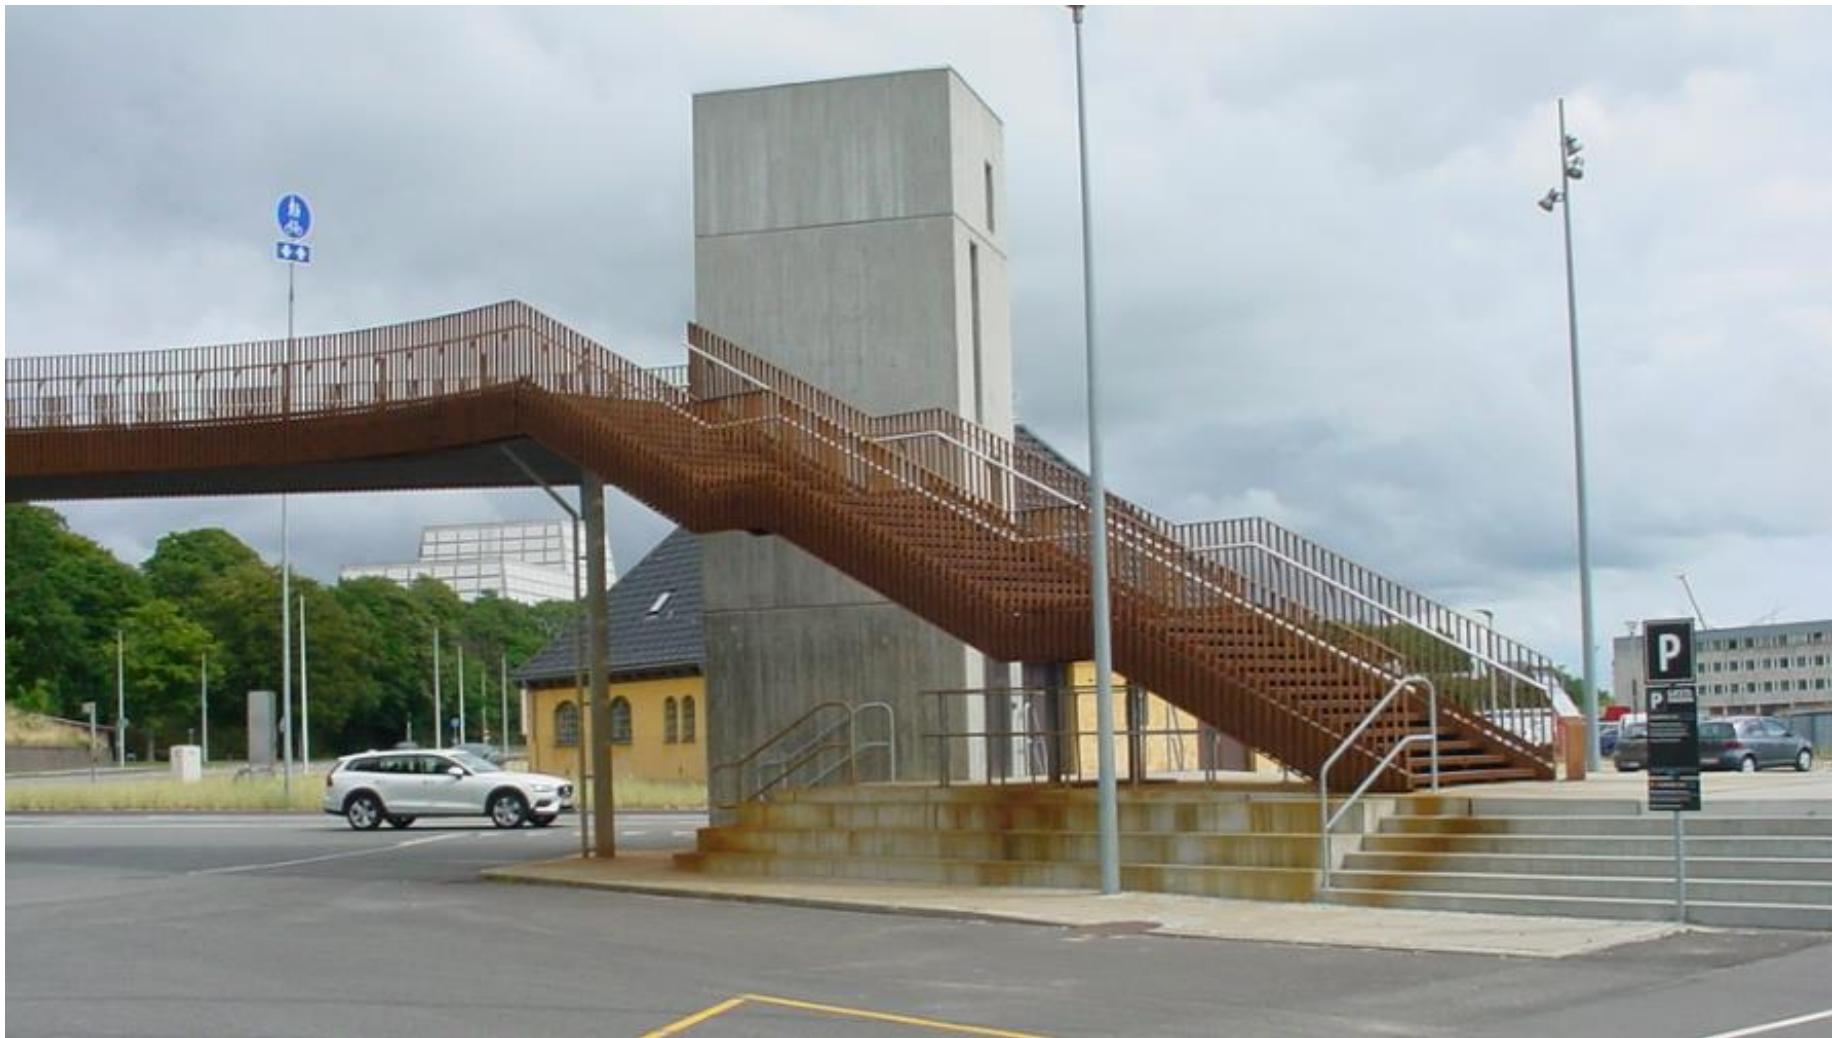
CORTEN-STÅL ER IGEN BLEVET MEGET MODERNE !! LANDGANGEN – FORBINDER ESBJERG BY OG – HAVN

Rustafsmaling på beton - og rustpartikler på biler
parkeret under - eller i nærheden af - broen.

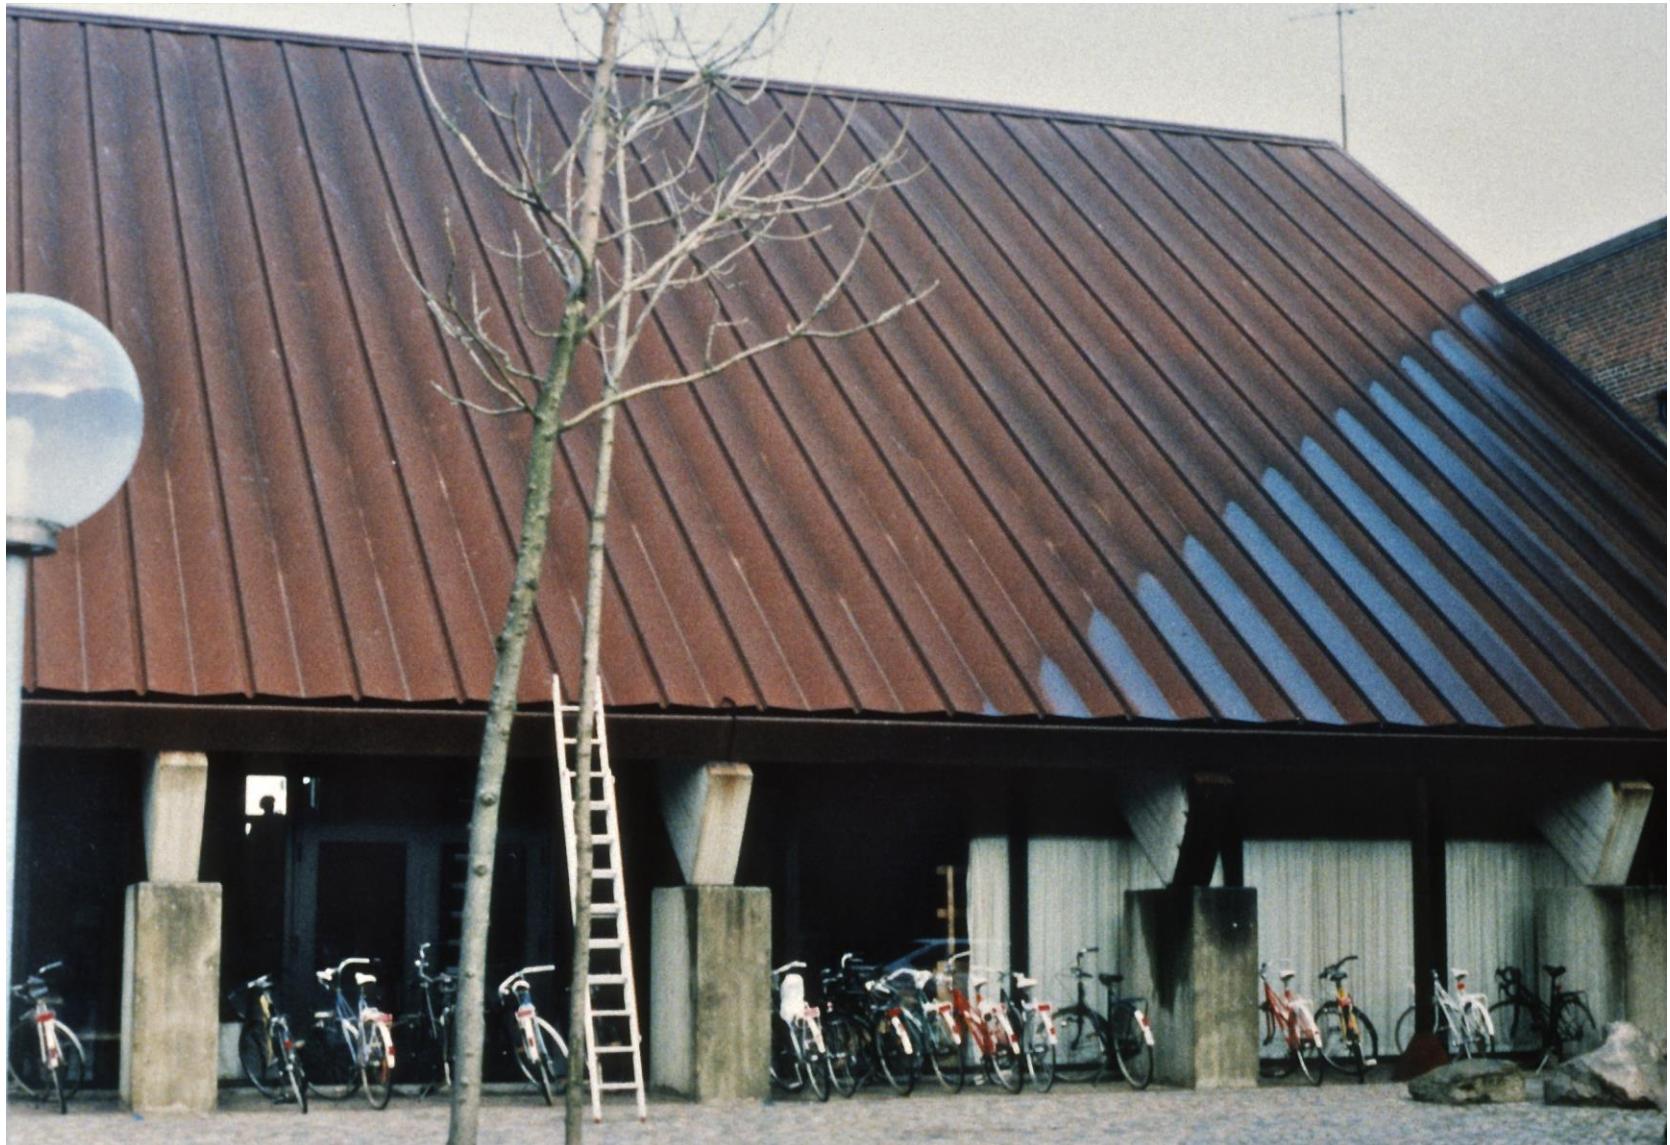
CORTENSTÅL - GYMNASIEBYGNING

Gymnasium med tag, tagrender og nedløbsrør i CorTen-stål.

Tag utæt efter få år.

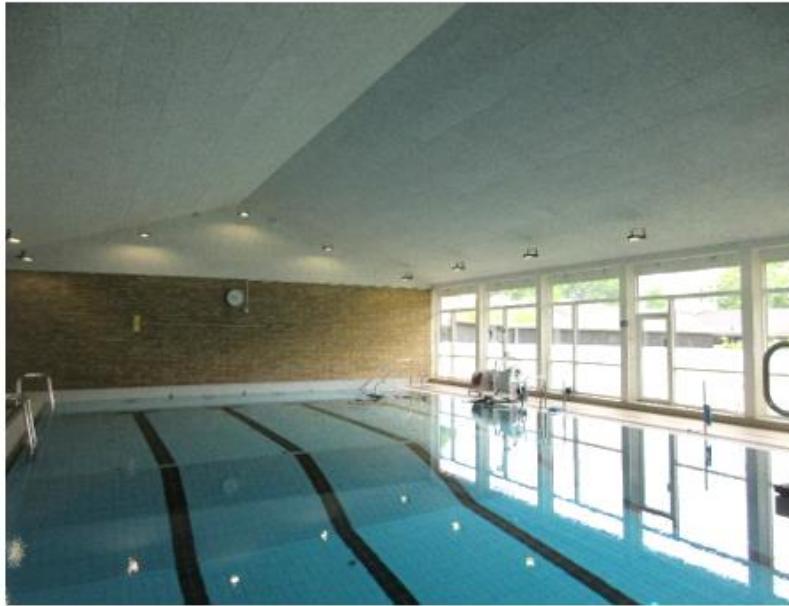
Foto 1. Oversigtsfoto.

Overfladebehandling
specifieret iht.
C4 – høj (ca. 250 µm)

Ned til 100 µm målt.

Kuldebroer.

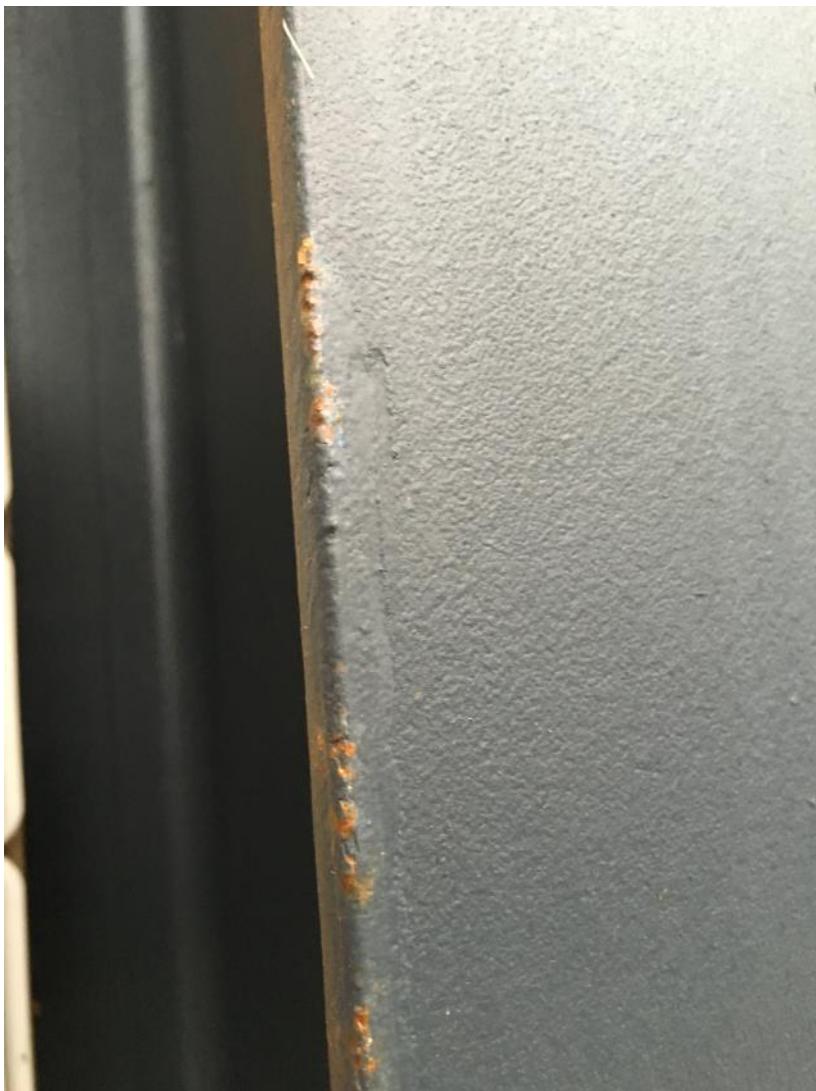
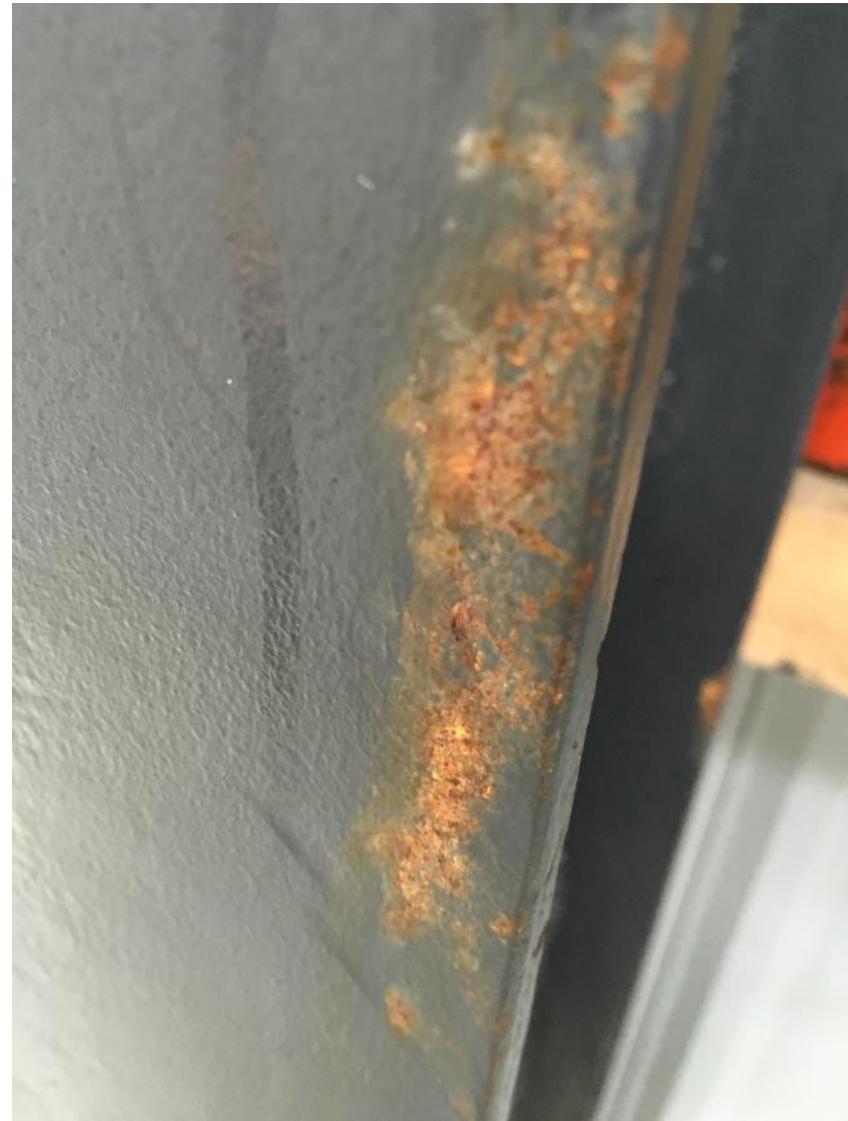
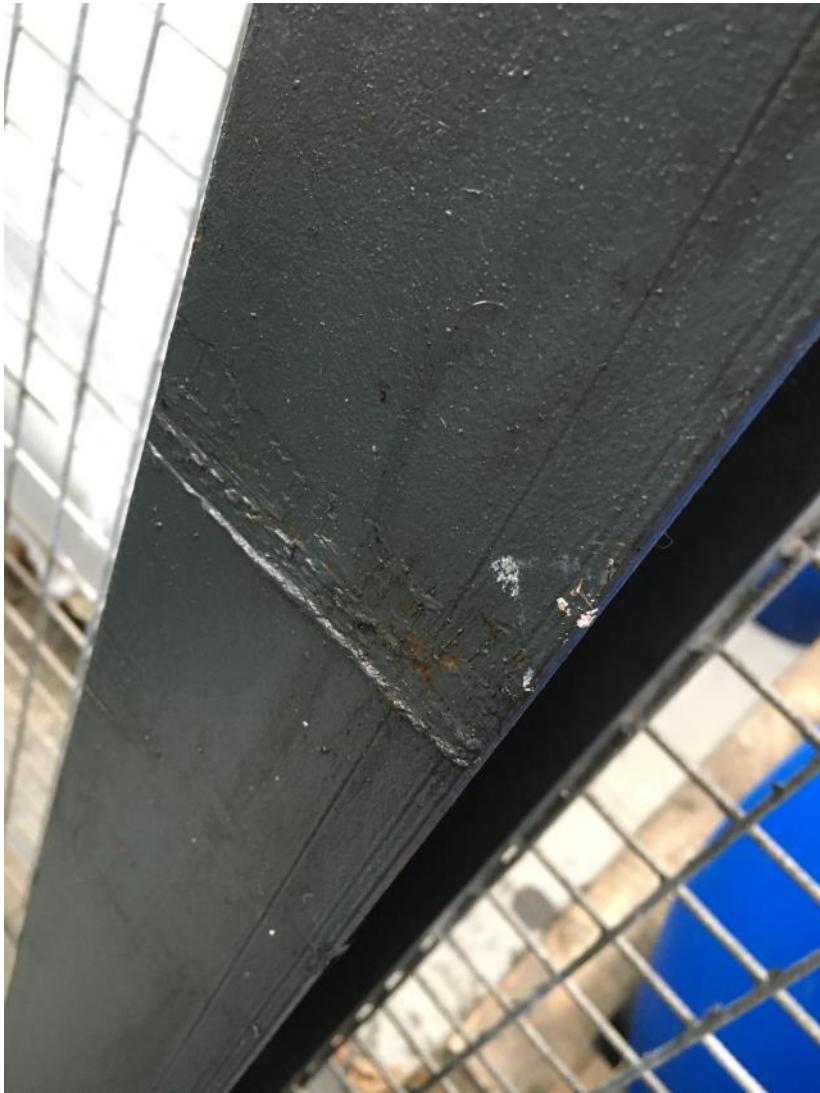
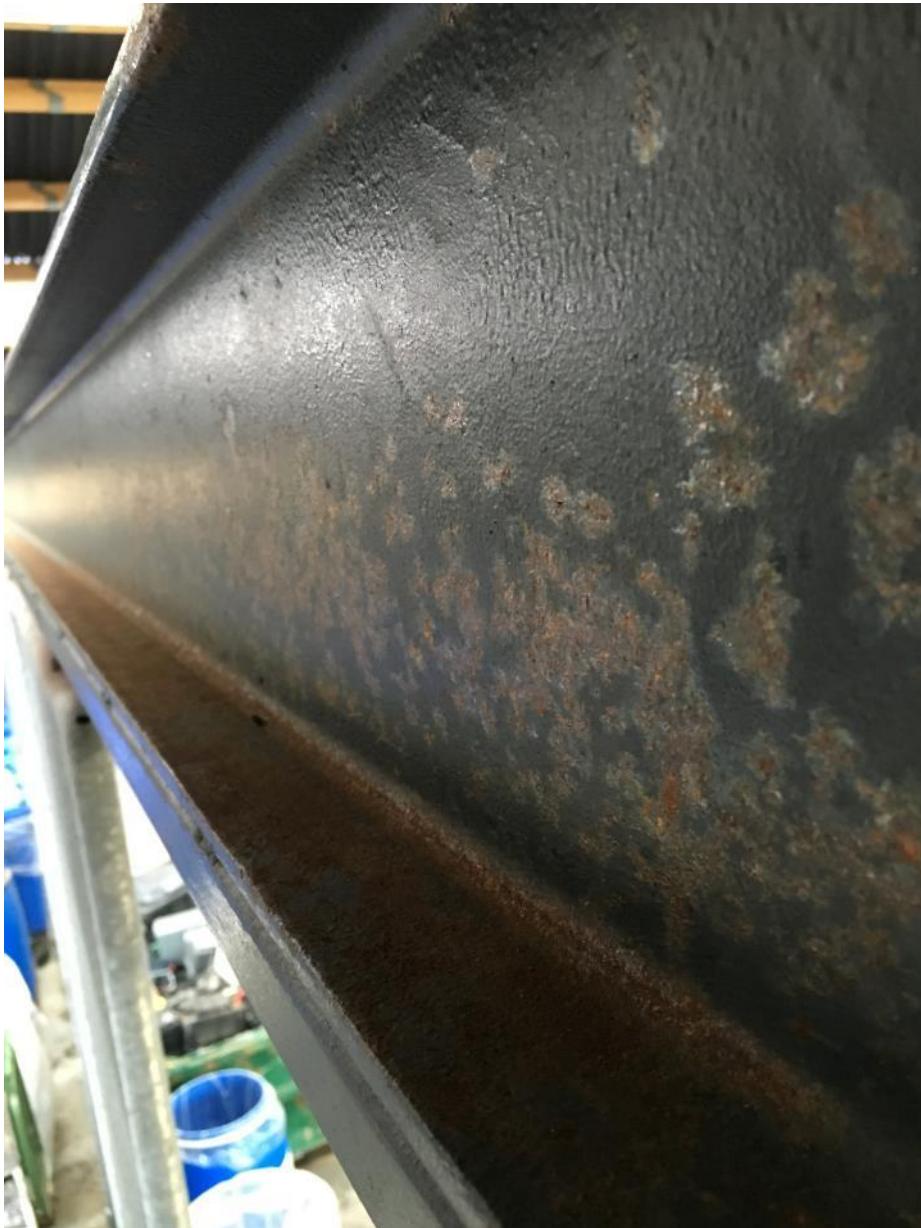
GENBRUGSPLADS, ESBJERG – EKSEMPLER PÅ UDSEENDE - FORÅR 2016

- Korrosionsklasse estimeret for lavt (udgangspunkt var: ståldele sidder jo beskyttet af taget imod regn og fugt)
- Lav korrosionsklasse => total malinglagtykkelse specifieret forholdsvis lavt
- Dårligt udført malerarbejde/overfladebehandlingsarbejde – specifieret lagtykkelse ikke engang opnået (klassisk fejl – ikke mindst langs kanter m.m.)
- Elendigt reparationsarbejde udført i 2015 – malet ovenpå gammel rust - uden forudgående afrensning (tilbageværende salte på overflade – salte fra udeluft)

Store skurke: Salte og KONDENS !!

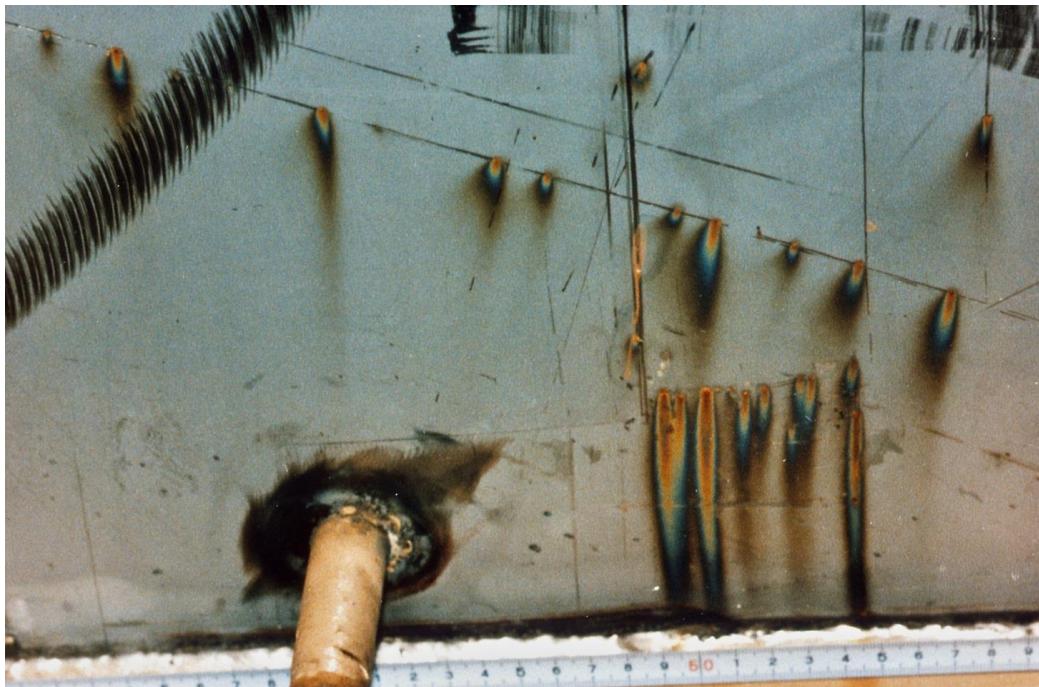
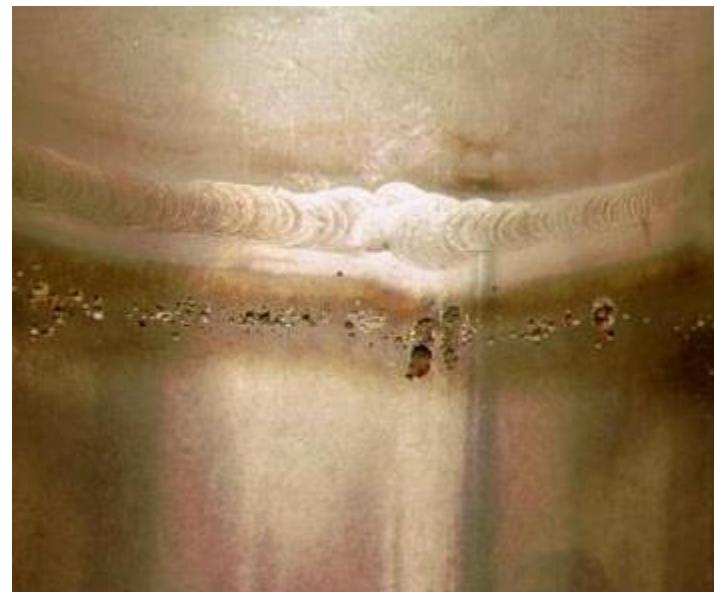
Crevice corrosion/ corrosion underneath deposits

Esbjerg Musikhus. Corrosion in stainless steel lined basin.

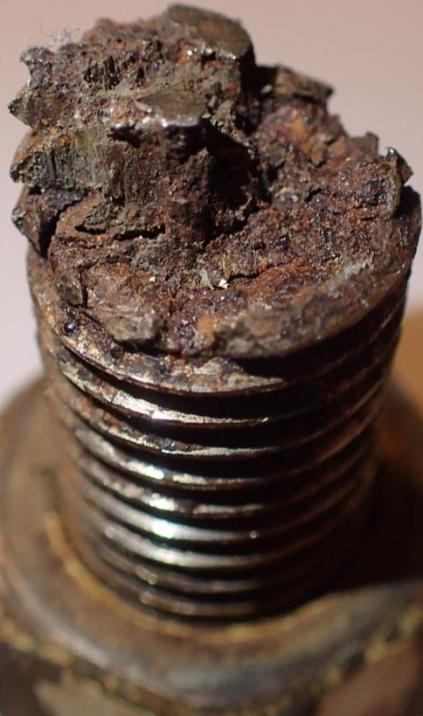
FRACTURED STAINLESS STEEL BOLT FOR SEA WATER STRAINER ONBOARD SHIP

Fracture surface

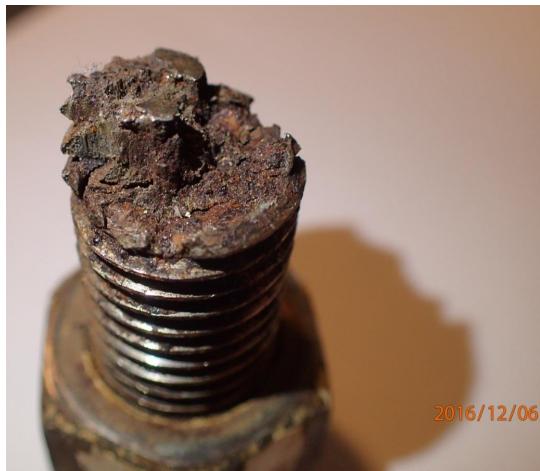
FRACTURED STAINLESS STEEL BOLT FOR SEA WATER STRAINER ONBOARD SHIP

Fracture
surface

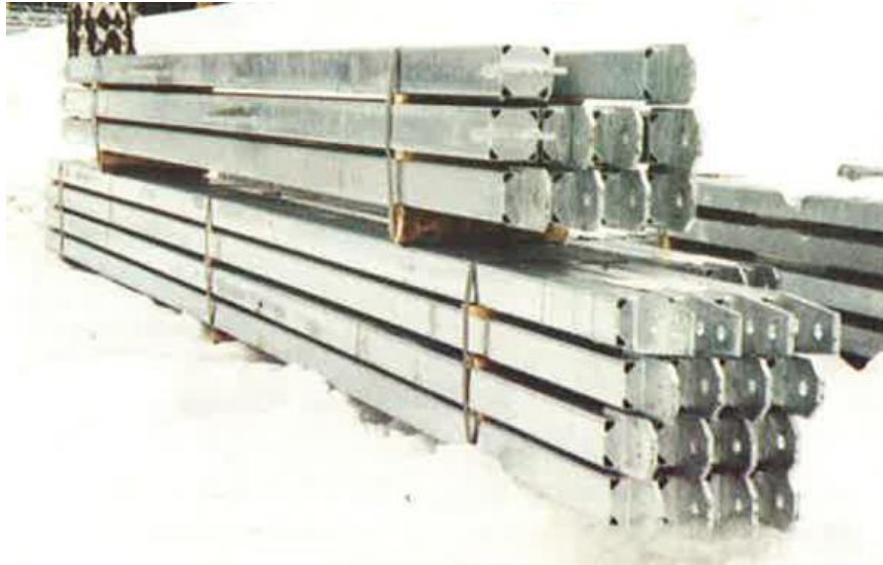
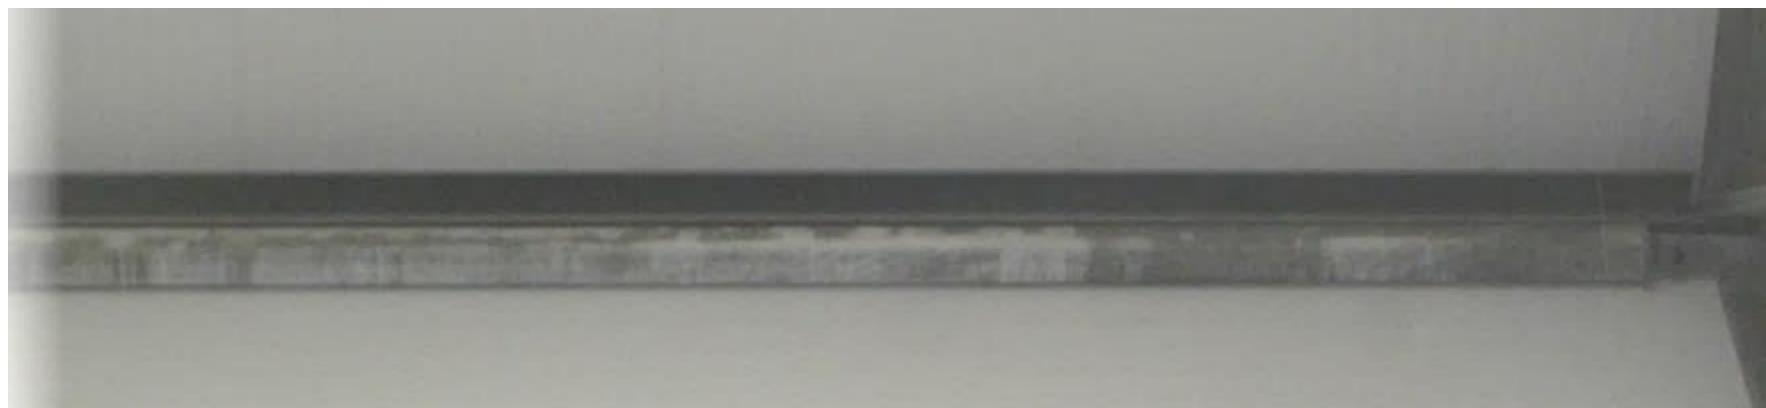
REVNER I VARMFORZINKET BESLAG

Stærkt kolddeformeret zone
(koldbukket)

LME =
Liquid Metal Embrittlement
medfører revnedannelser
